Informe de práctica laboral para optar el grado de ingeniería civil

Corporación Universitaria del Meta - UNIMETA
Escuela de Ingenierías
Programa de ingeniería civil
Informe Final Homologación de practica laboral
Villavicencio – Meta
2022-1
Fecha 16/05/2022

**Reparación y restauración de la fachada del edificio y las obras complementarias del
edificio multifamiliar brisas de villamaría**

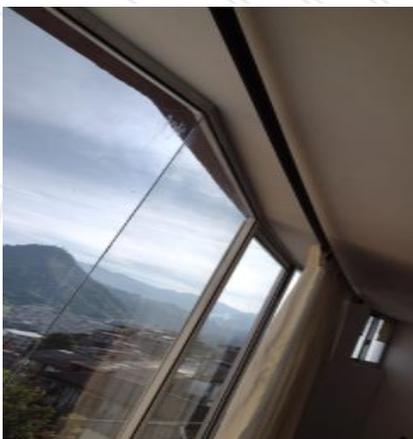
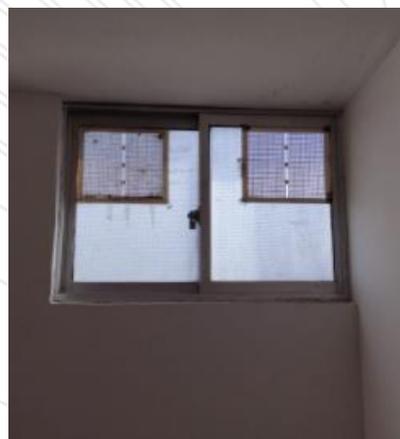
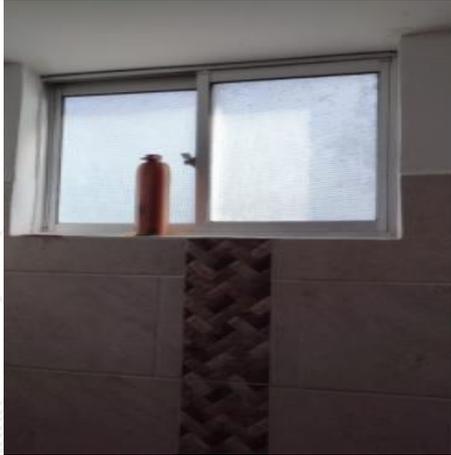
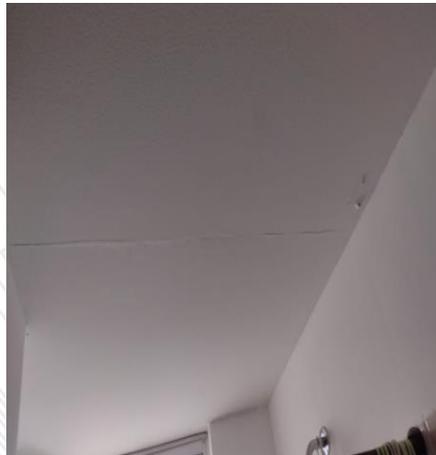
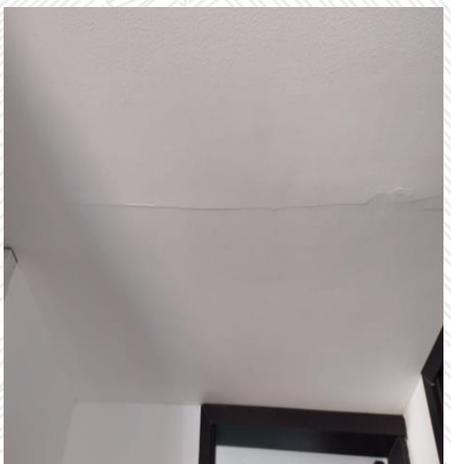
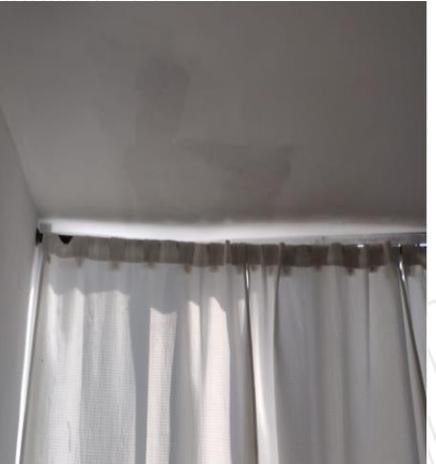
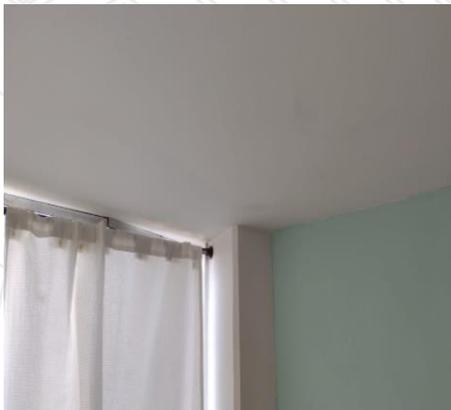
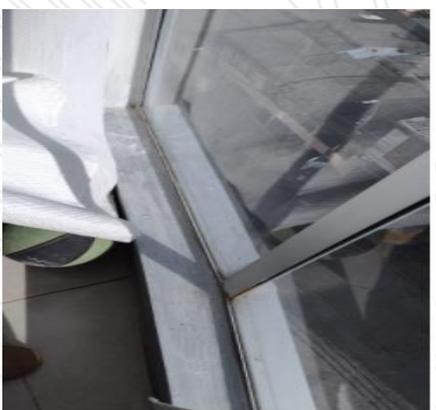
Apartamento 504

- Pintura de cielo raso y revisar cielo raso en la mitad del apartamento de pronto con gotera que le cae se dañó y se partió el estuco.
- La ventana del baño el marco presenta pintura Y limpiar bien los vidrios.
- Marco de la ventana del comedor.

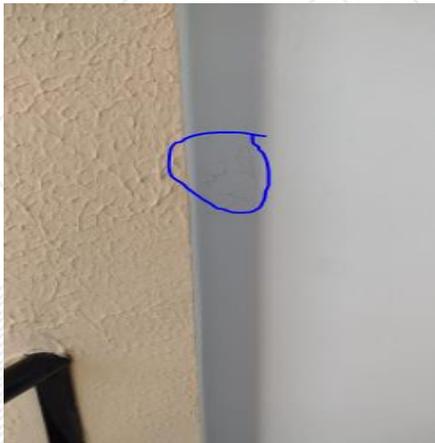
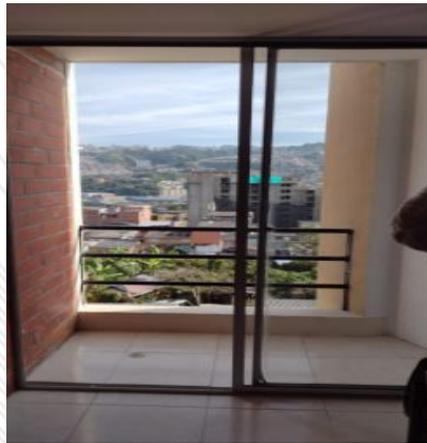
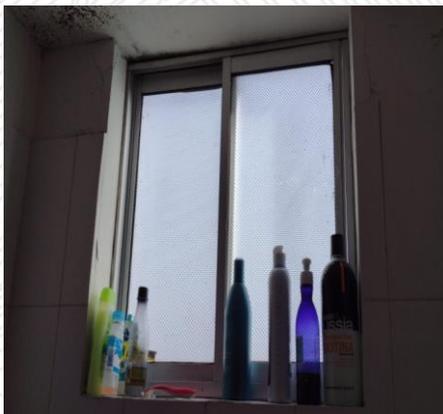
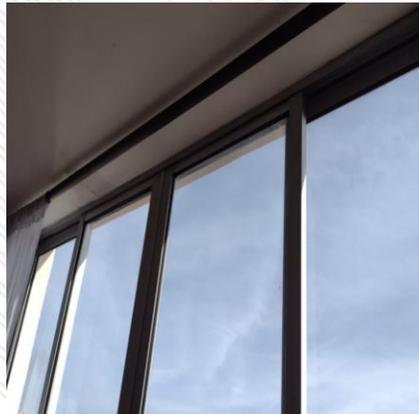
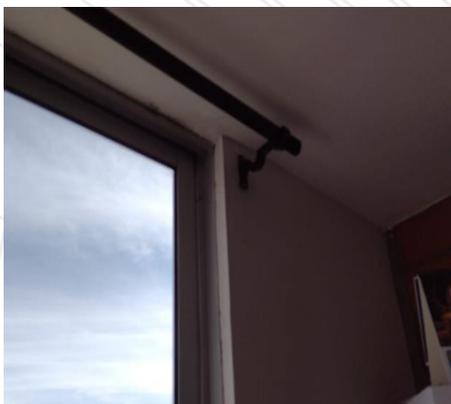
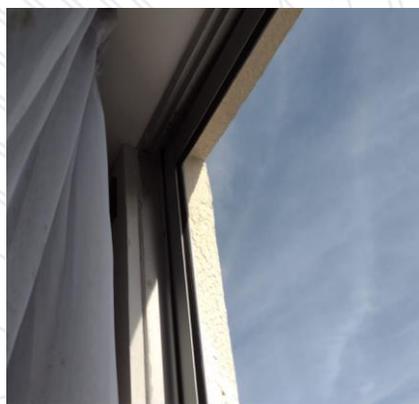
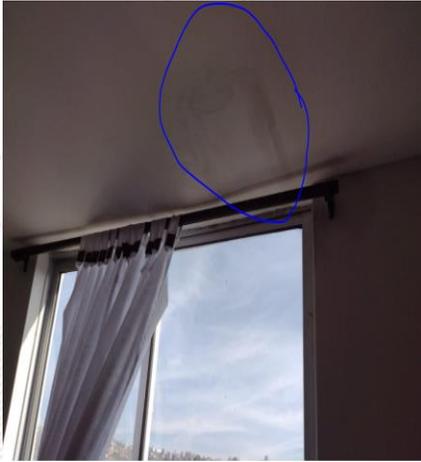
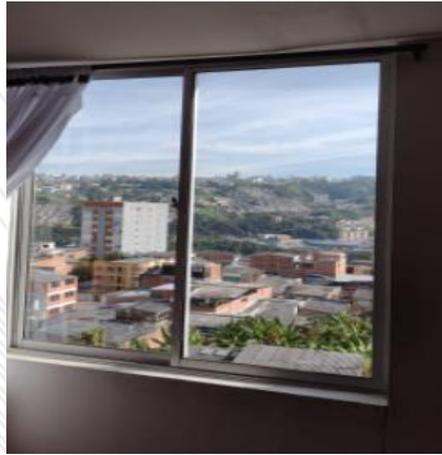
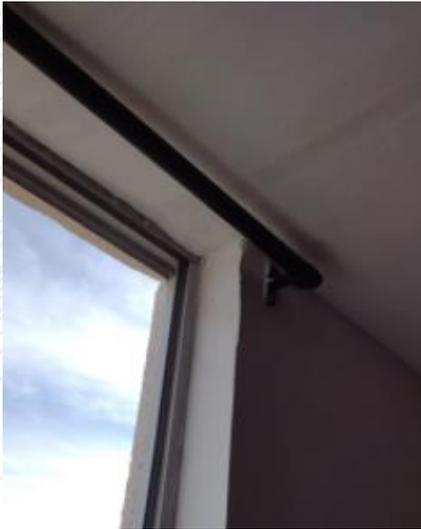
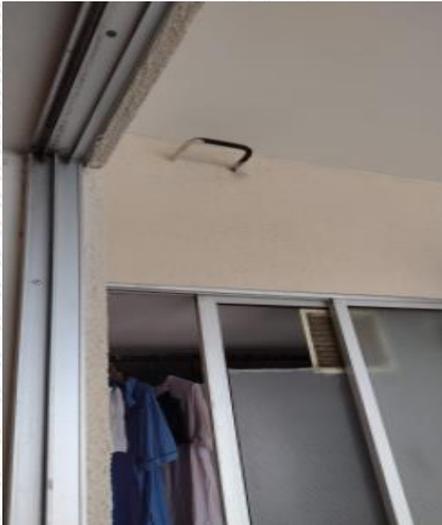
Apartamento 505

- Presenta daños en los roda chinos de las ventanas ya que toca abrirlas muy fuerte y no aseguran.
- Pintura y lijado en los detalles arreglados.
- Arreglo de la otra ventana en habitación que necesita Limpieza.

- Pintura y lijado y revisión de marco.
- Ventana y pintura que se porosio.
