**Conservación Integral de BIC**  
**Edificación: Colegio Nuestra Señora de la Sabiduría**  
**Villavicencio**

Heidy Tatiana Novoa Vargas  
Corporación Universitaria del Meta  
UNIMETA

Facultad de Arquitectura  
Villavicencio, Colombia  
2021

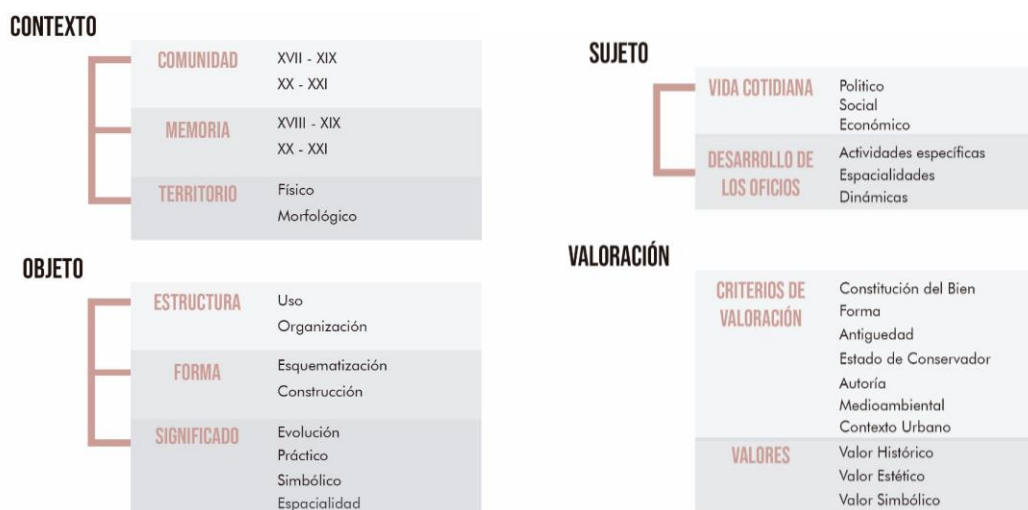
Figura 7. Valoración.

Nota: Desglose metodológico. Tomado de: tesis “En busca de la protección del patrimonio construido en adobe. Estudio de caso del centro histórico de Villavicencio, Colombia, Siglos XIX – XX”. Díaz Riveros, C. (2009). Ilustrado: Heidy Novoa. (2020).

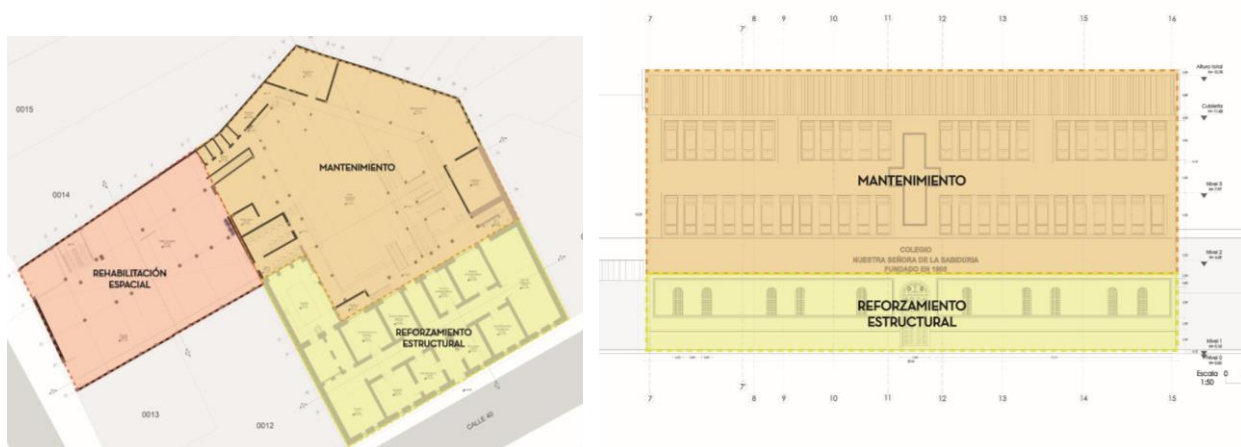
*Figura 8. Planos de calificación.*

Nota: Criterios de restauración aplicados en distintas áreas de la edificación. (2021). Realizado por: Heidy Novoa.

En contraste a esto, se realizaron las planimetrías de calificación de los tres niveles con sus respectivas fachadas y secciones, del cual se desglosaron aspectos importantes para hacer el análisis arquitectónico, a su vez, determinantes que generaron un criterio de valoración frente a aquellos elementos que deben ser restaurados o que pueden ser sustituidos por una pieza nueva dependiendo de la gravedad de las lesiones, teniendo en cuenta también, la ubicación de estos elementos en el espacio.

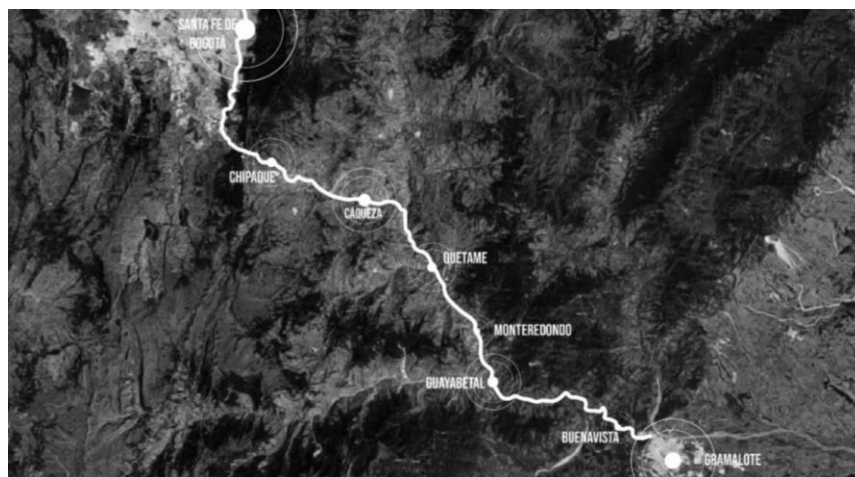
**Figura 10.** Camino Gramalote – Santa Fe de Bogotá.

Fuente: Google Earth | Seminario “Leer la arquitectura hoy” Nancy Espinel & Ángel Núñez. Realizado: Heidy Novoa. (2019).

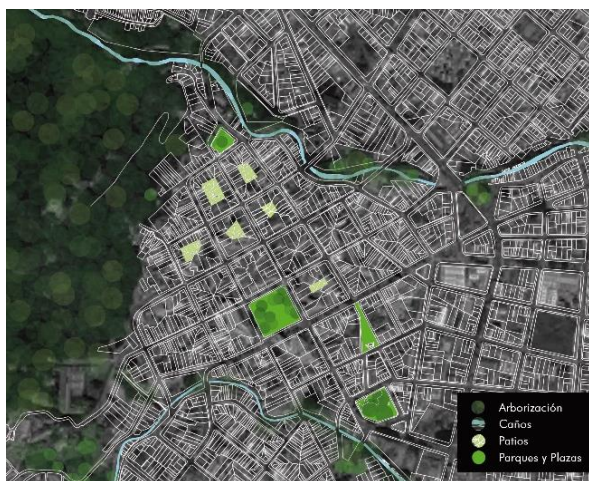
*Figura 16. Zonas Verdes Centro Histórico. (2020).*

*Nota: base informativa: Semillero Parámetros para la intervención arquitectónica del Centro Histórico de Villavicencio: desde la perspectiva del patrimonio cultural. Estudiantes séptimo semestre . Programa de Arquitectura UNIMETA.(2008) Realizado por: Heidy Novoa. (2020).*

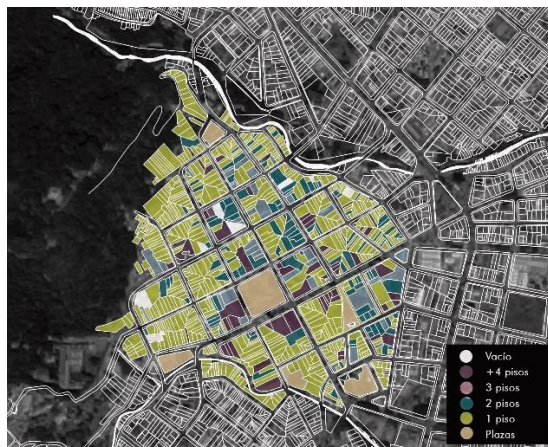
*Figura 18. Alturas Centro Histórico.(2020).*

*Estudiantes séptimo semestre . Programa de Arquitectura UNIMETA.(2008) Realizado por: Heidy Novoa. (2020).*

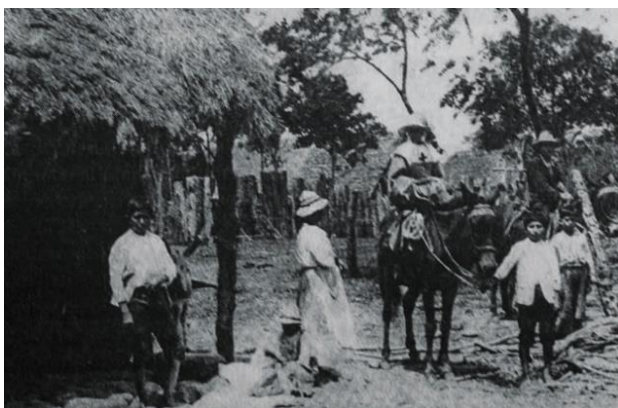
*Imagen 28. Edificación inicial COLSABI. (1905)*

espacialmente y de forma, asimilando la funcionalidad de un claustro sencillo y con materiales de la región, trabajando ladrillos de adobe y creando muros de 53 cm aproximadamente. (Ministerio de Cultura - Mincultura, 2018) Se tiene conocimiento de que los diseñadores formaban parte de la comunidad de Padres Montfortianos, sin embargo, no hay claridad de un arquitecto en específico que creara el proyecto; esta afirmación parte de la similitud o influencia que tuvo la arquitectura de los Montfortianos (creada por José Ramakers, Juan Bautista Arnaud y Gabriel Capdeville), directamente con el colegio, hablando de edificaciones como el Vicariato Apostólico (lugar actual de los edificios Bancolombia y Parque Santander) y el Hospital Montfort (barrio la Salle).

*Nota: vivienda de recibimiento a las hermanas. Tomado de: Agenda Hoy. <https://www.agendahoy.co/2017/03/la-travesia-de-las-hermanas-de-la.html> (2020).*

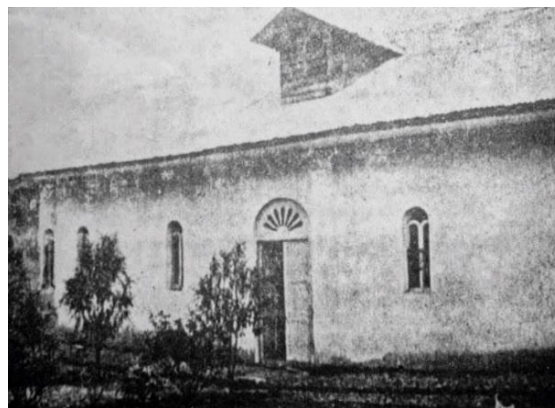
*Imagen 29. Edificación en adobe. (s.f.)*

*Nota: fachada edificación de adobe posterior a 1905. Tomado de: Periódico Huellas COLSABI 2015. <https://es.slideshare.net/ColsabiVillavicencio/periodico-2015-final> (2020)*

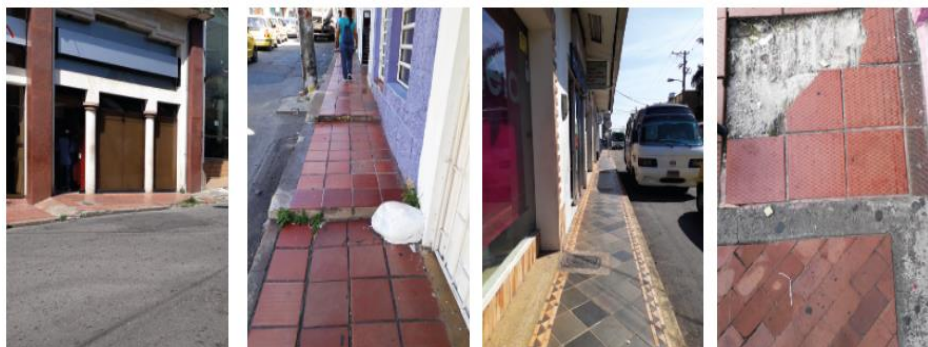
*Imagen 30. Andenes centro histórico. (2019).*

*Andenes:* Las circulaciones peatonales se vuelven un caos diariamente. Iniciando, el lenguaje urbanístico no existe, se encuentra una materialidad diferente en cada esquina, seguido de que hay materiales en deterioro e incluso que ya no sirven.

*Nota: áreas peatonales deteriorados. Tomadas por: Heidy Novoa.*

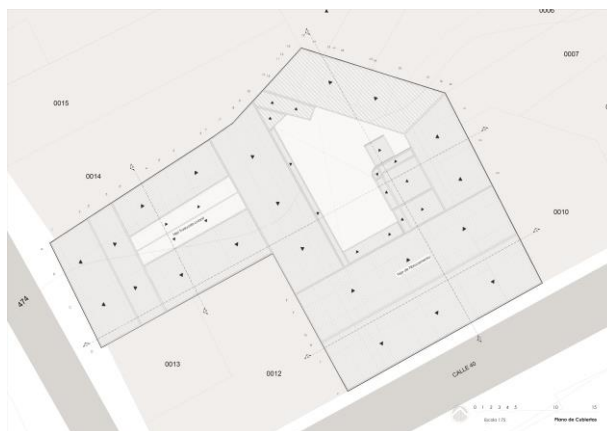
*Figura 25. Plano de cubiertas Colegio Nuestra Señora de la Sabiduría. (2020).*

*Nota: realizado por Heidi Novoa. (2020).*

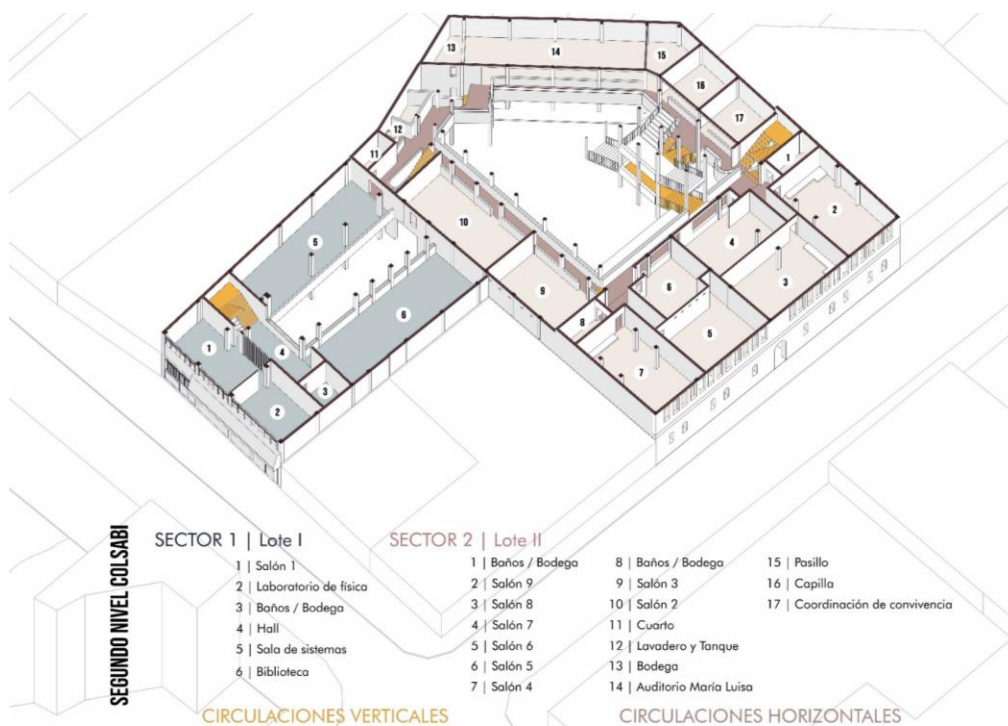
Figura 27. Diagrama de usos segundo nivel. (2020).

Nota: funciones para 2018 en el colegio. Realizado por: Heidi Novoa.

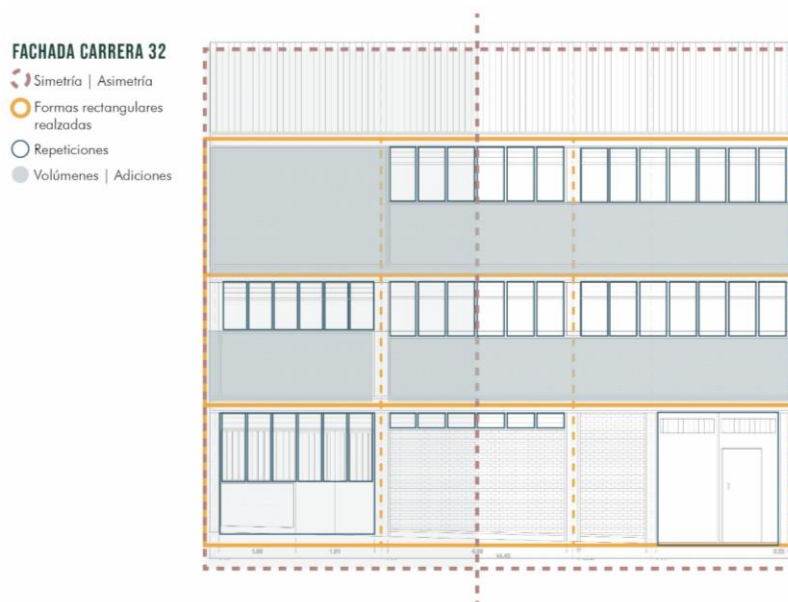
Figura 35. Análisis geométrico fachada carrera 32 Colegio Nuestra Señora de la Sabiduría. (2020)

Nota: desglose formal de la edificación. Realizado por: Heidy Novoa.

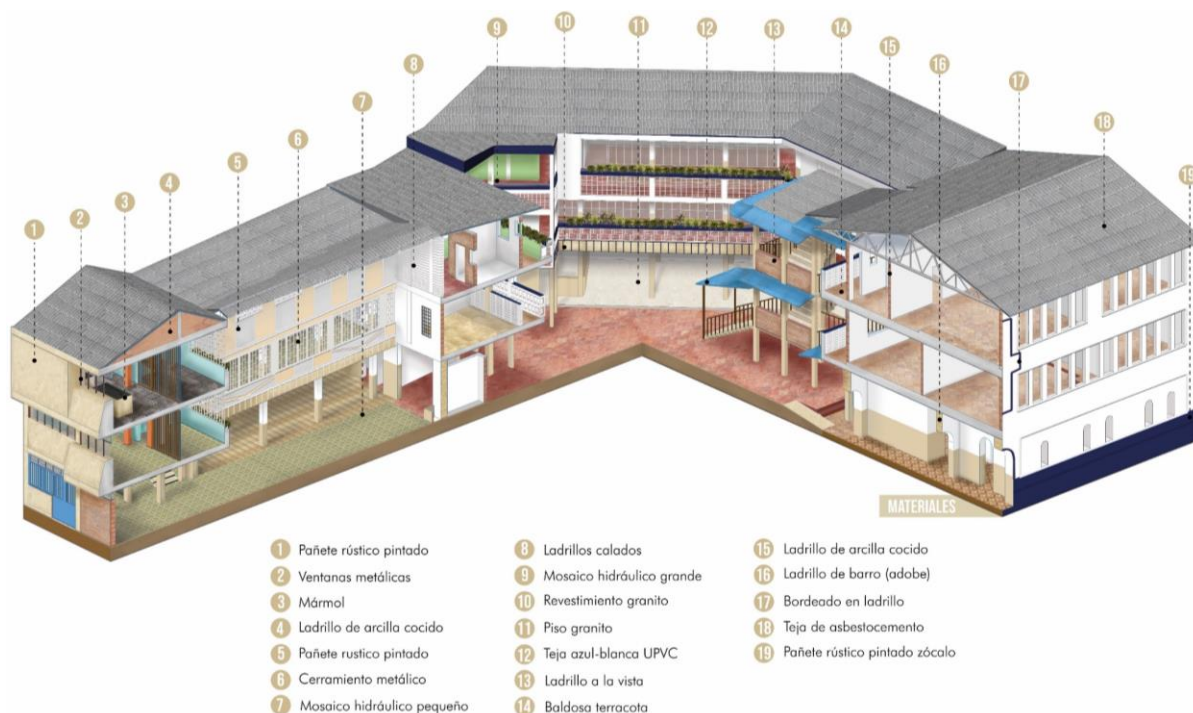
*Figura 36. Materiales Colegio Nuestra Señora de la Sabiduría (2020).*

*Nota: materialidad real de la edificación en la actualidad. Realizado por: Heidi Novoa.*

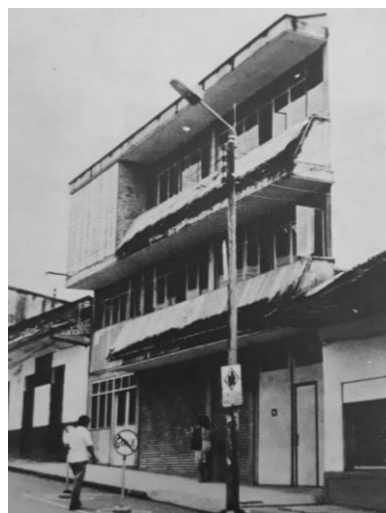
*Imagen 34. Fachada Carrera 32 para 1985.*

*Nota: tomado de: Libro Colegio Nuestra Señora de la Sabiduría Villavicencio-Meta, 80 años. (2020).*

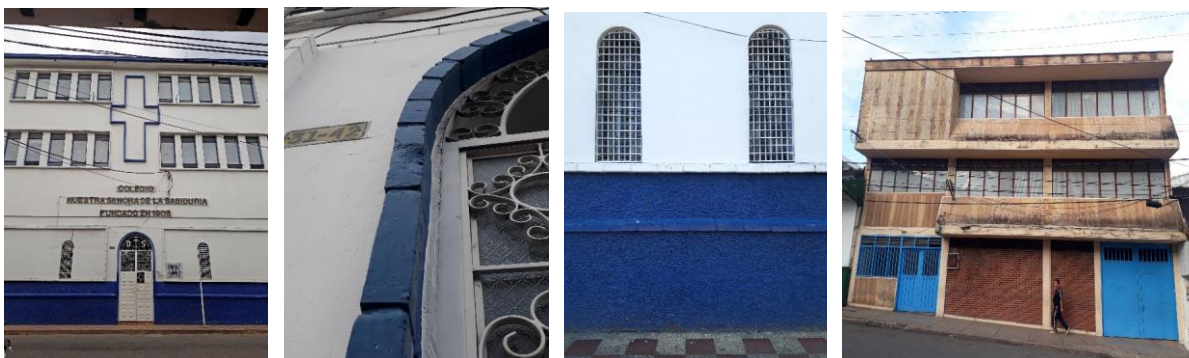
*Imagen 38. Elementos Fachada Calle 40 y Carrera 32.*

*Nota: Fotografías de secciones de fachadas. Tomadas por: Heidi Novoa. (2018).*

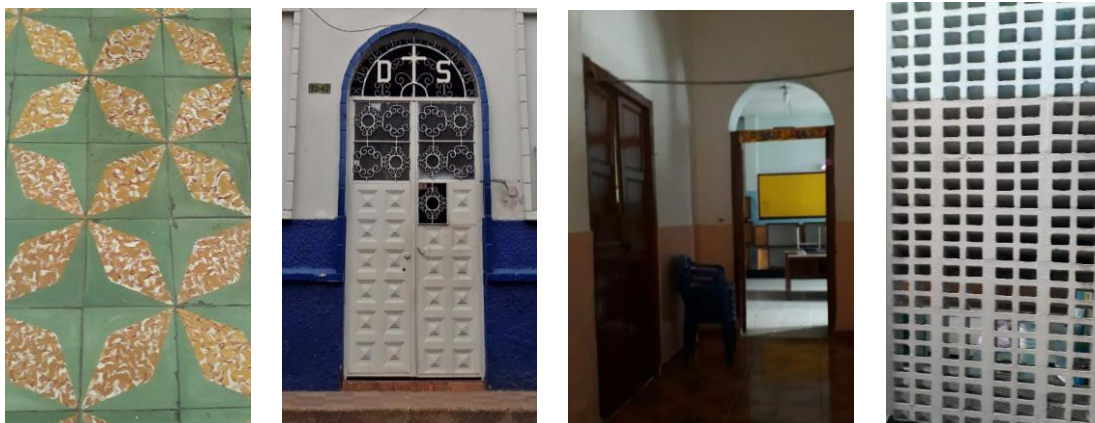
*Imagen 40. Baldosas hidráulicas - Puerta de acceso - Puertas madera - Calados y celosías.*

*Nota: elementos representativos del lenguaje arquitectónico. Tomadas por: Heidi Novoa. (2018).*

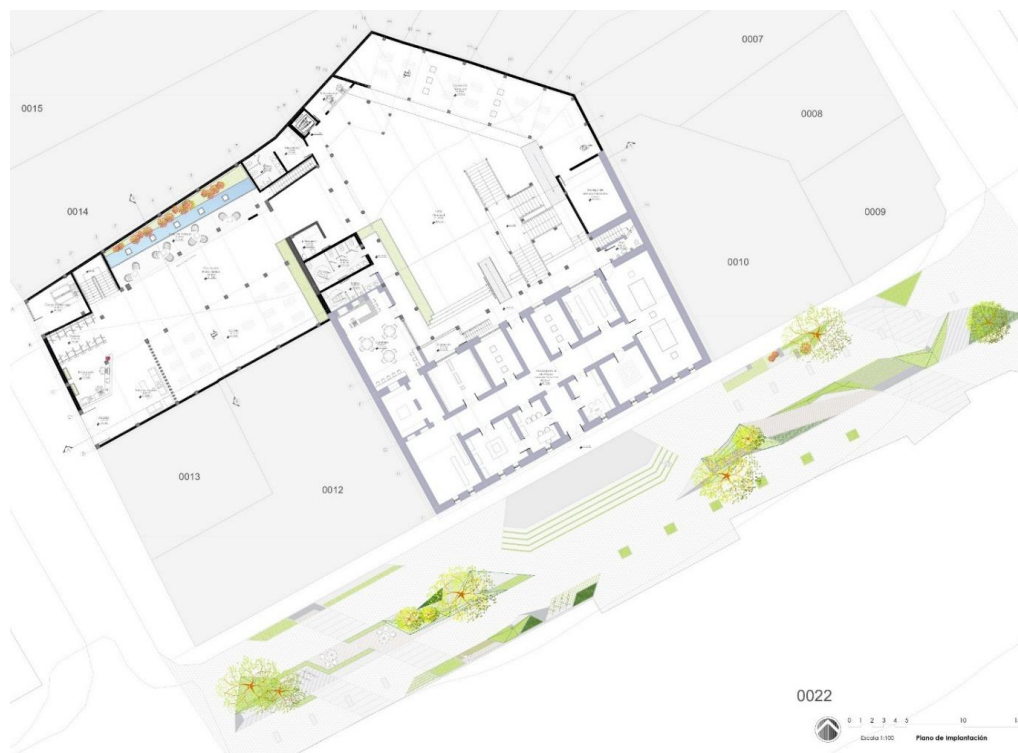
*Figura 41. Implantación. (2020).*

*Nota: plano de implantación – urbanismo. Realizado por: Heidi Novoa. (Ver anexo 17; Plano Implantación)*

Esta propuesta, también busca crear espacios urbanos que permitan la integración social mediante actividades culturales y artísticas para así llegar a crear una memoria cultural e histórica y así identidad. Para lograr este objetivo, se implementan galerías urbanas, un pequeño anfiteatro y distintas actividades culturales, tales como muestras, exposiciones, galerías, danza y demás eventos que se puedan aplicar y que reactiven el movimiento peatonal.

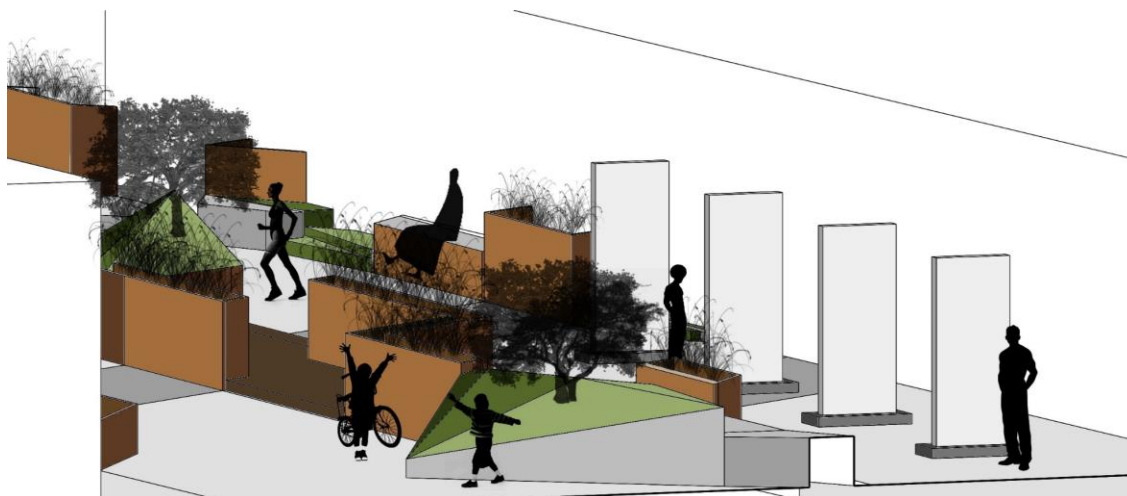
**Figura 43.** Diseño urbano. (2020).

*Nota: elementos propuestos para la intervención urbana. Realizado por: Heidy Novoa.*

Se implementa a su vez, mobiliario apto para el uso urbano con materiales que conjuguen con todo el diseño, pero que sean un poco más llamativo por el movimiento en sus formas, incluyendo la prevalencia de áreas verdes y arborización para el sector.

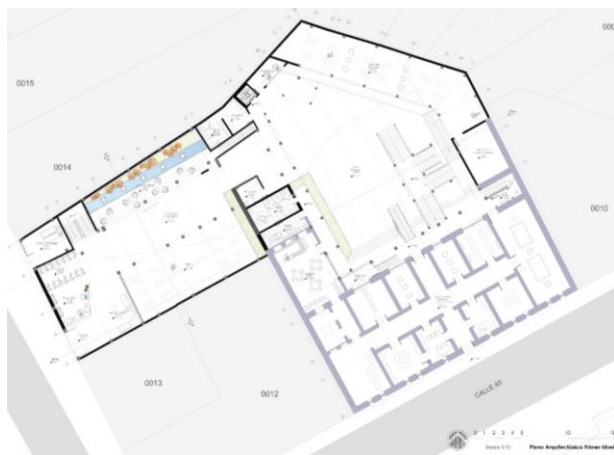
*Nota: planimetría propuesta primer nivel. Realizado por: Heidy Novoa. (Ver anexo 18; Plano Primer Nivel)*

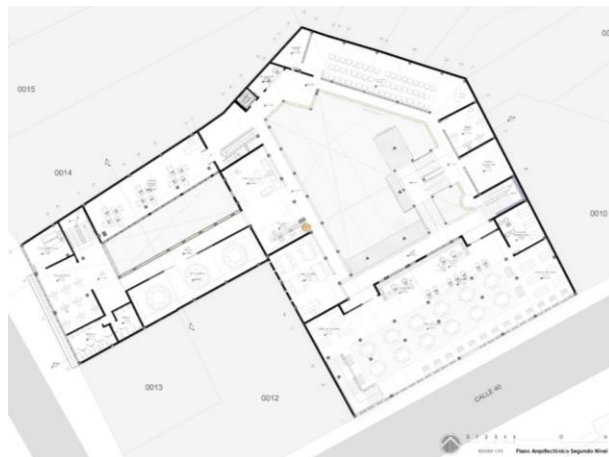
*Nota: planimetría propuesta segundo nivel. Realizado por: Heidy Novoa. (Ver anexo 19; Plano Segundo Nivel)*

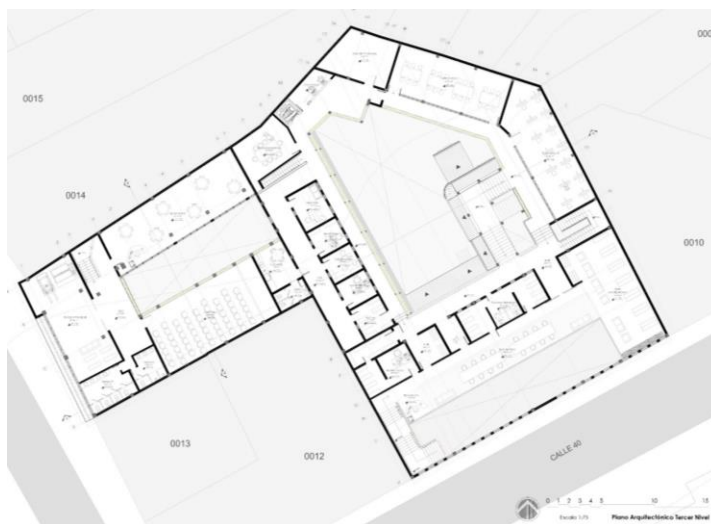
*Nota: planimetría propuesta tercer nivel. Realizado por: Heidy Novoa. (Ver anexo 20; Plano Tercer Nivel)*

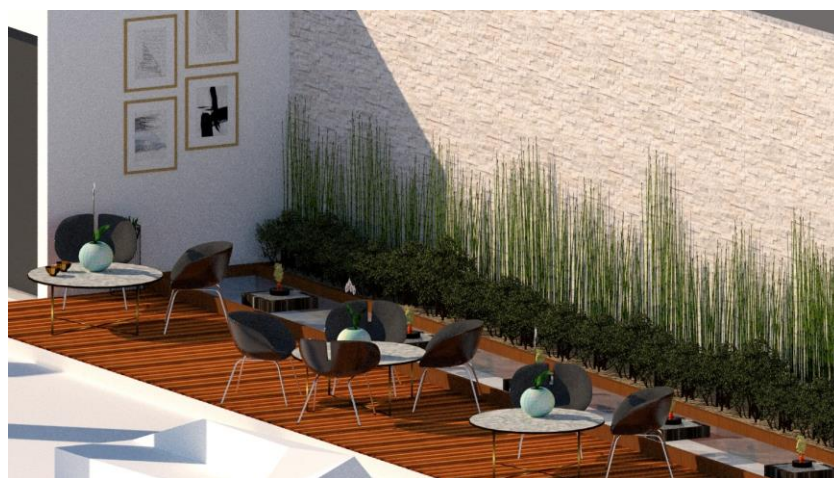
*Figura 49 Área de Trabajo. (2020).*

*Nota: espacio propuesto. Realizado por: Heidy Novoa. Nota: espacio interior de descanso. Realizado por: Heidy Novoa.*

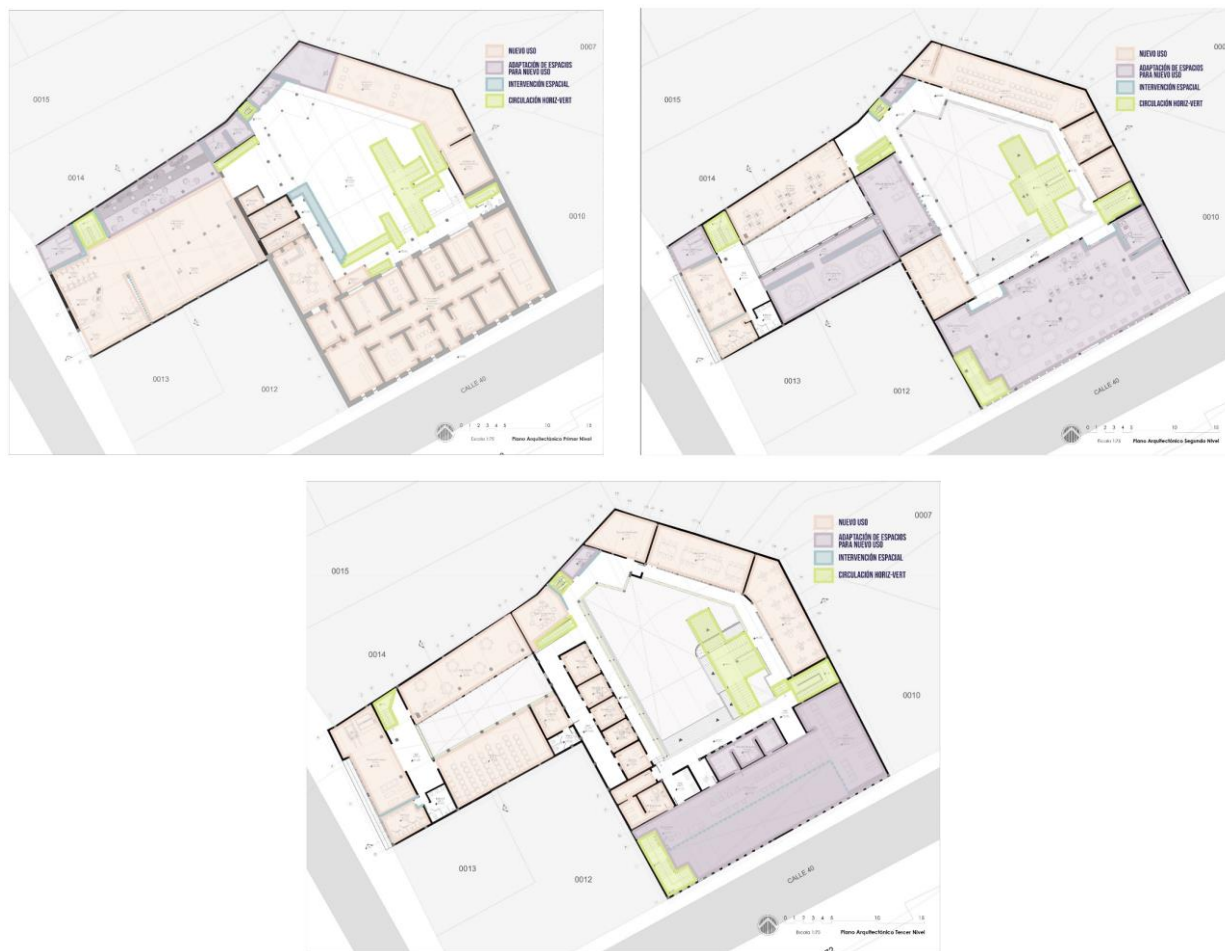
*Nota: niveles de intervención dependiendo de su afectación. Realizado por: Heidy Novoa. (2020).*

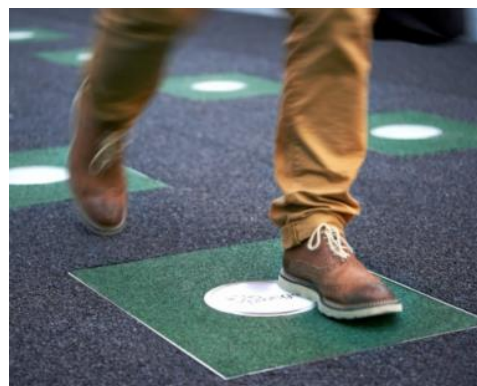
*Figura 54. Baldosas piezoeléctricas. (s.f.)*

Este sistema, se adapta a los diferentes espacios, condiciones y necesidades que tenga el cliente con el producto, además de que no requiere de un motor externo, solamente se requiere del continuo tránsito y afluente de personas sobre el sector. Esta estrategia, beneficiará al medio ambiente, ya que se reducirá el uso de energías convencionales, se realizará la recolección de residuos plásticos, además de que se generará una relación costo-beneficio frente a otros medios usados actualmente. (González S. , 2019)

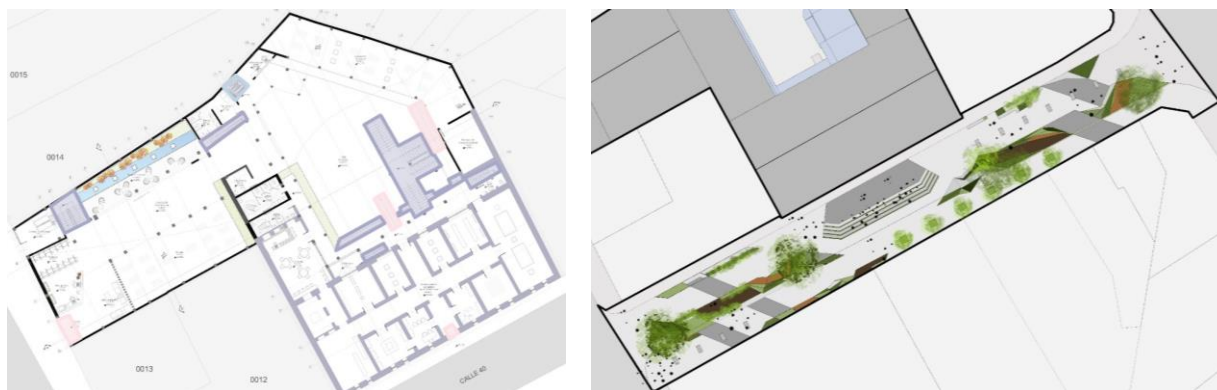
*Figura 57. Accesibilidad a la edificación.*

Por último, las puertas que no eran adecuadas y pasillos que no cumplían con la circulación mínima, se intentaron ampliar, mejorar los desniveles que se encontraban, pero también, se dio inclusión a aquellas personas con discapacidad física en espacios como auditorios, dejándoles el espacio demarcado específicamente para ellos.

*Nota: flujos de circulación interior y exterior. Realizado por: Heidy Novoa. (2020)*
