**CONSERVACIÓN INTEGRAL DE BIC  
EDIFICACIÓN: COLEGIO NUESTRA SEÑORA DE LA SABIDURÍA  
VILLAVICENCIO**

**INTEGRAL CONSERVATION OF BIC  
BUILDING: THE NUESTRA SEÑORA DE LA SABIDURÍA COLLEGE  
VILLAVICENCIO**

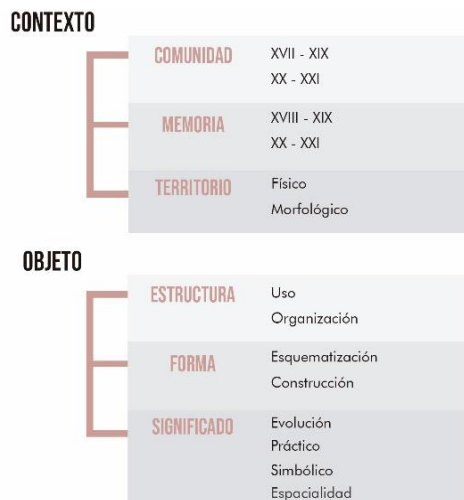
Figura 1. Valoración.

Para lograr este objetivo, se tomaron tres componentes principales: el contexto, referido a la comunidad, la memoria y el territorio; el objeto, como elemento arquitectónico, la estructura, la forma y el significado para la sociedad; y por último el sujeto, que hace énfasis al territorio socio-cultural, la cual, genera un desprendimiento de los elementos que se articulan en las relaciones físico espaciales dentro de la valoración del bien inmueble. (Ver figura 1. Valoración).

CRITERIOS DE VALORACIÓN	Constitución del Bien Forma Antigüedad Estado de Conservador Autoría Medioambiental Contexto Urbano
VALORES	Valor Histórico Valor Estético Valor Simbólico

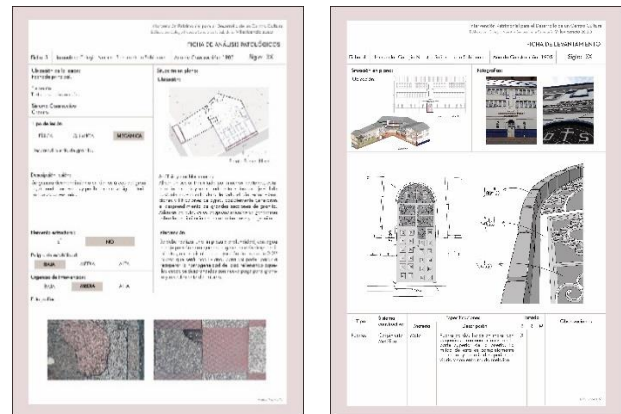
Figura 2. Fichas de valoración: edificación Colegio Nuestra Señora de la Sabiduría. (2020)

En contraste a esto, se realizaron las planimetrías de los tres niveles con sus respectivas fachadas y secciones, del cual se desglosaron aspectos importantes para hacer el análisis arquitectónico, a su vez, determinantes que generaron un criterio de valoración frente a aquellos elementos que deben ser restaurados o que pueden ser sustituidos por una pieza nueva dependiendo de la gravedad de las lesiones, teniendo en cuenta también, la ubicación de estos elementos en el espacio. (ver figura 2).

La información recolectada pronunció la visualización completa del elemento arquitectónico como unidad, llevando a cabo un análisis patológico, del cual se organizaron datos conforme a la materialidad, la técnica, la fecha aproximada de intervención, pero además, se reconocieron patologías existentes dentro de la edificación, en las áreas de

afectación, en pro de soluciones asertivas y concretas a cada una de estas; permitiendo concebir intervenciones que mitiguen el deterioro a muros en adobe, baldosas antiguas y demás elementos que forman parte de la edificación, evitando su deterioro y protección a futuras patologías.

3. Mediante el levantamiento arquitectónico y el análisis patológico, realizado a esta construcción, se puede afirmar que, aunque su apariencia estética denote un buen estado, en su parte estructural tiene ciertas fallas, específicamente en temas de sismo resistencia y de uniones entre sistemas constructivos, lo cual pone en riesgo toda la edificación.
