# **INFORME FINAL DE PRÁCTICAS LABORALES INGENIERIA CIVIL**

**INFORME N° 2 PRÁCTICA LABORAL**

El proyecto tiene contemplada la construcción del canal de aguas lluvias localizado al norte del barrio Los Rosales con una longitud de aproximadamente 300 metros y un ancho de cuatro (4) metros libres protegido lateralmente con gaviones recubiertos en concreto, sin embargo, en el inicio de la obra se proyecta un muro de contención debido a que en este punto el canal es estrecho.

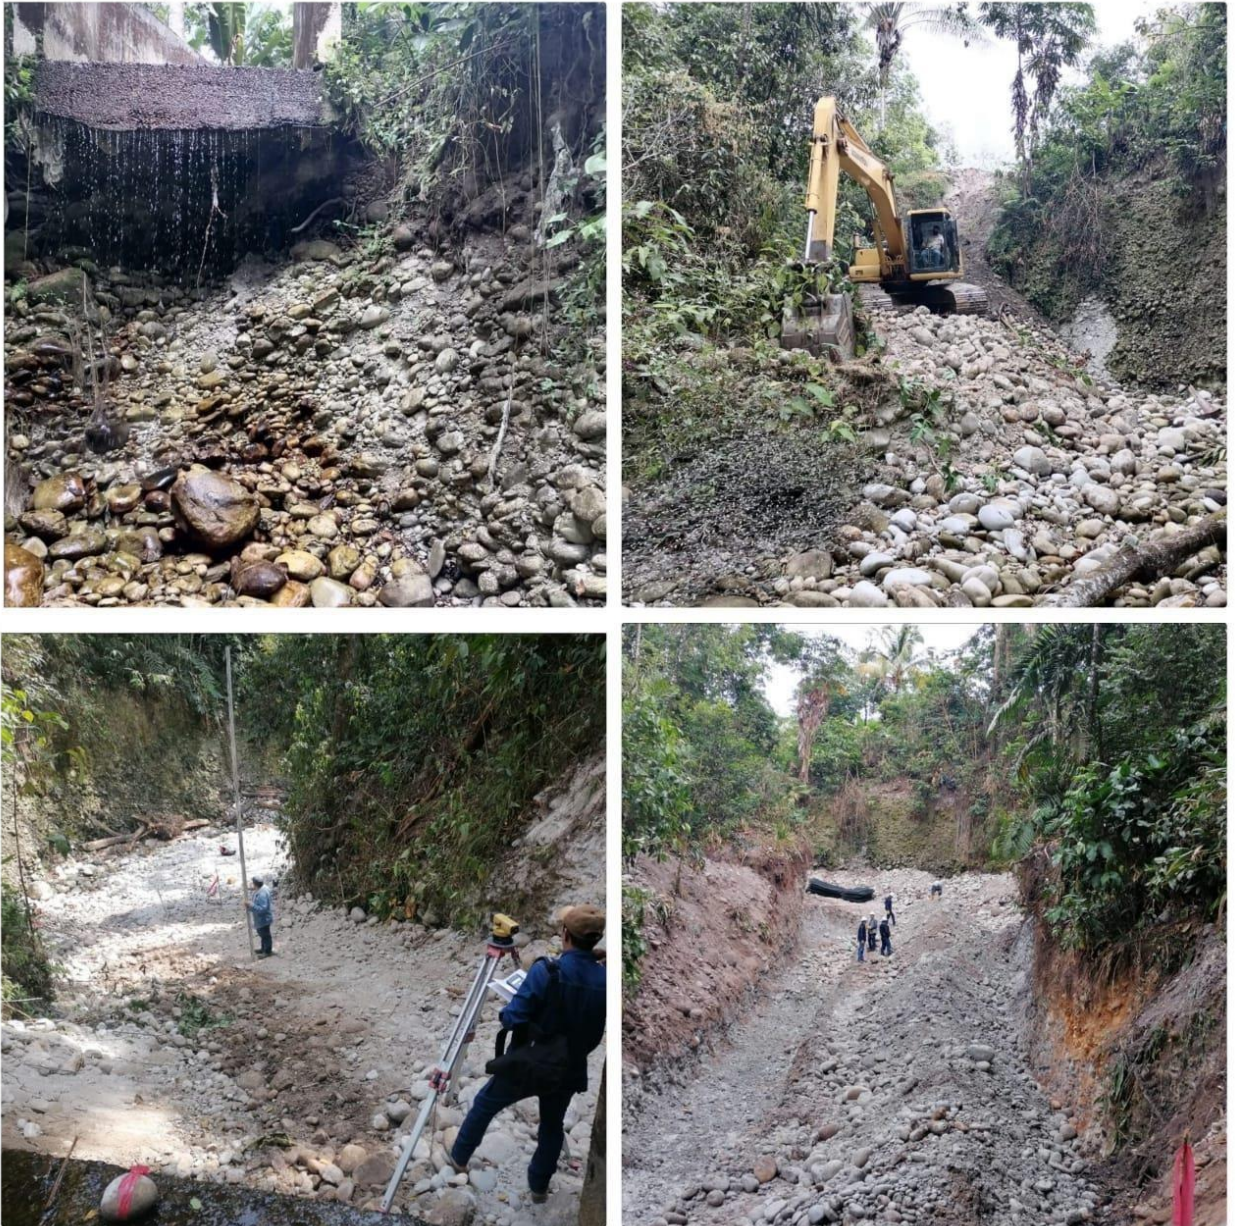
### Ilustración 5. Registro Fotográfico

Se realiza replanteo y localización de las actividades proyectada con ayuda de una cuadrilla de topografía.

Se realiza la totalidad de la excavación mecánica utilizando retroexcavadora de orugas con el fin de iniciar la construcción de los gaviones.

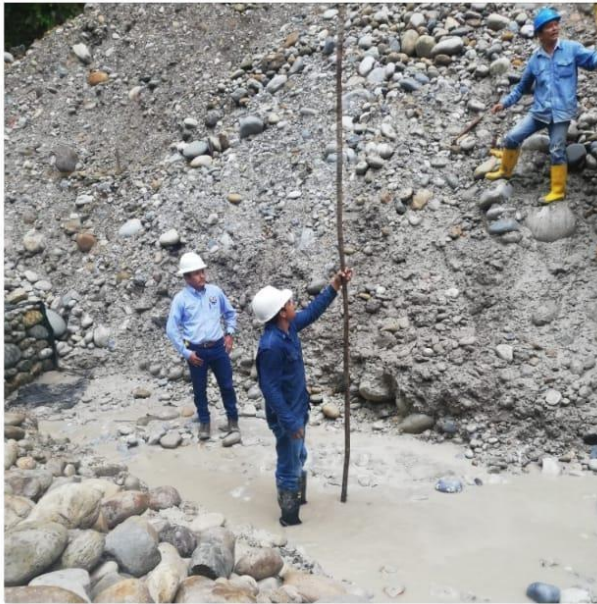
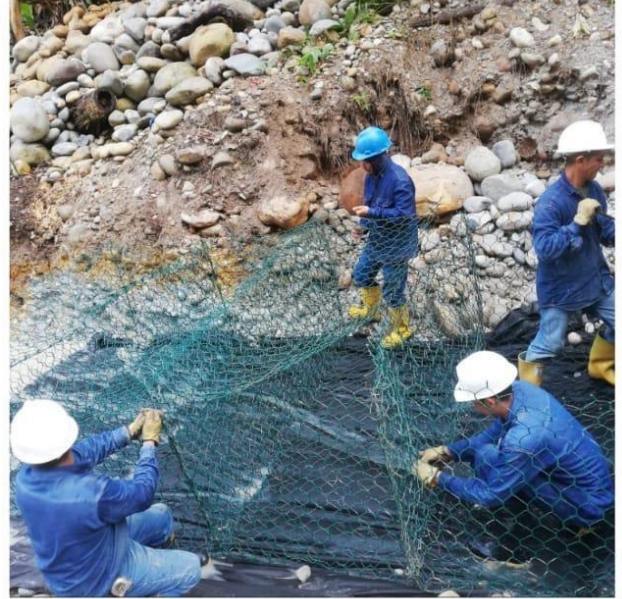
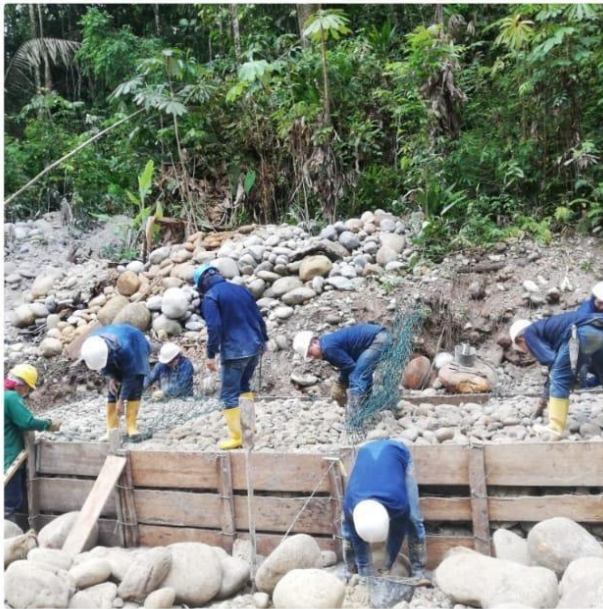
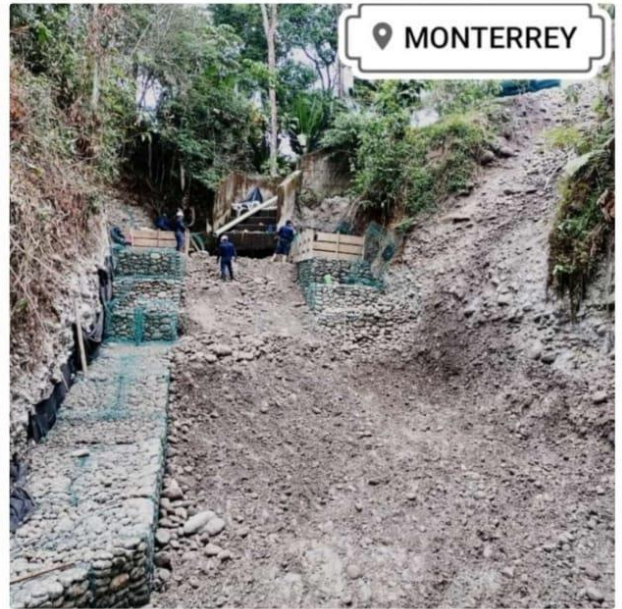
Ilustración 6. Construcción gaviones

Se construyen Gavión en malla triple torsión en alambre galvanizado calibre 12 recubierta en PVC hueco 7.5x7.5 cm, se instala el geotextil no tejido de 1600.  
Superviso que todas las actividades se estén desarrollando

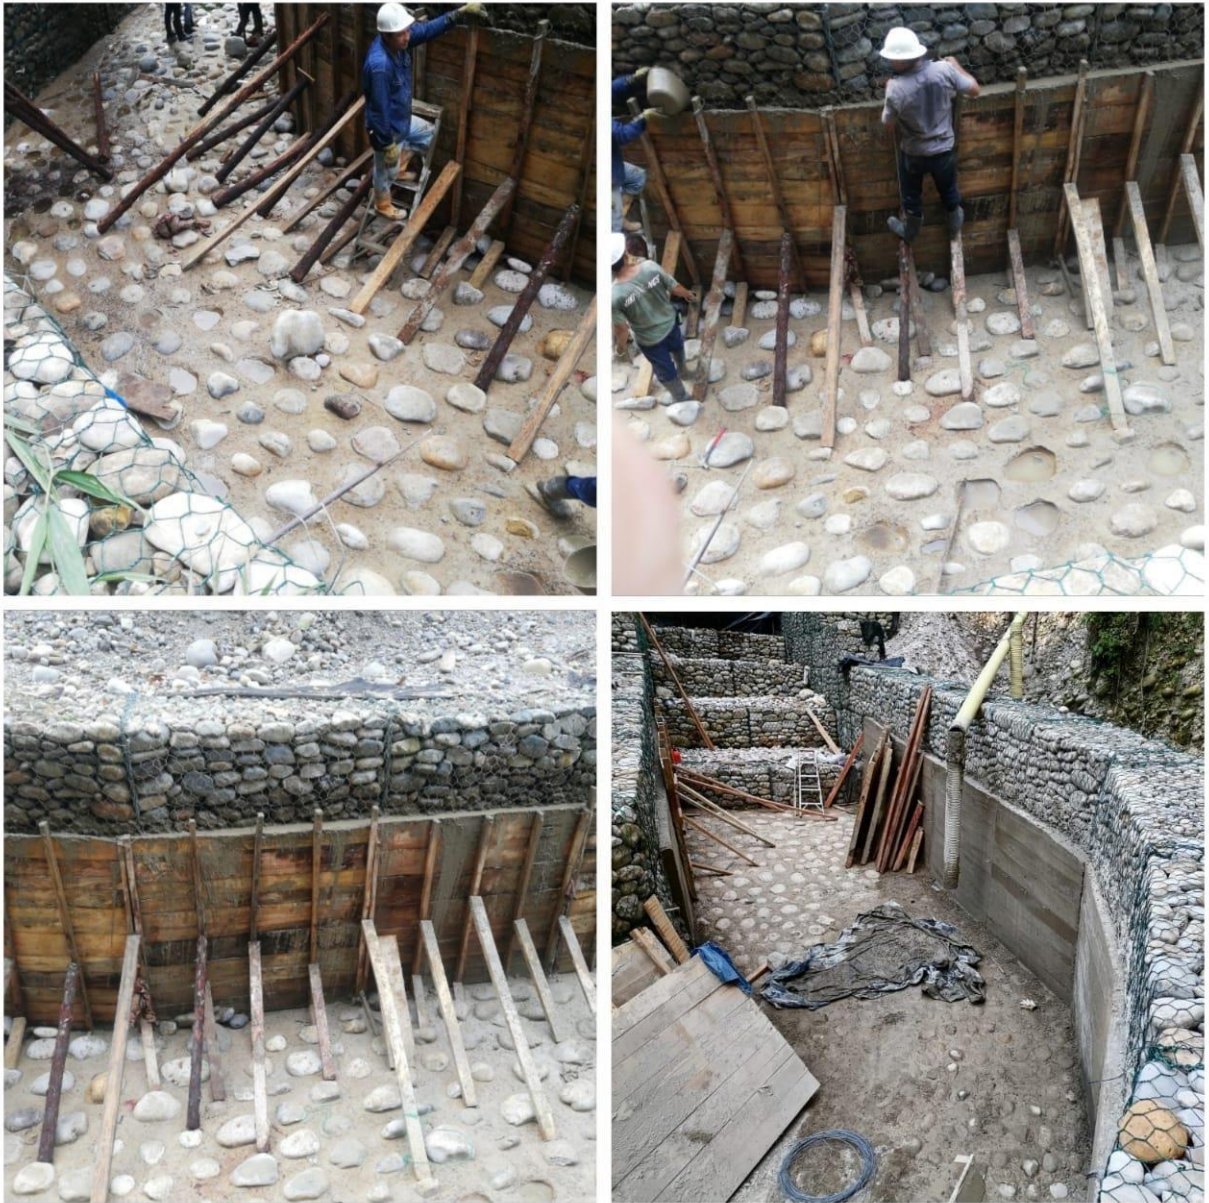
Ilustración 8. Recubrimiento de gavión

Concreto para recubrimiento de gavión a 1,85m de altura

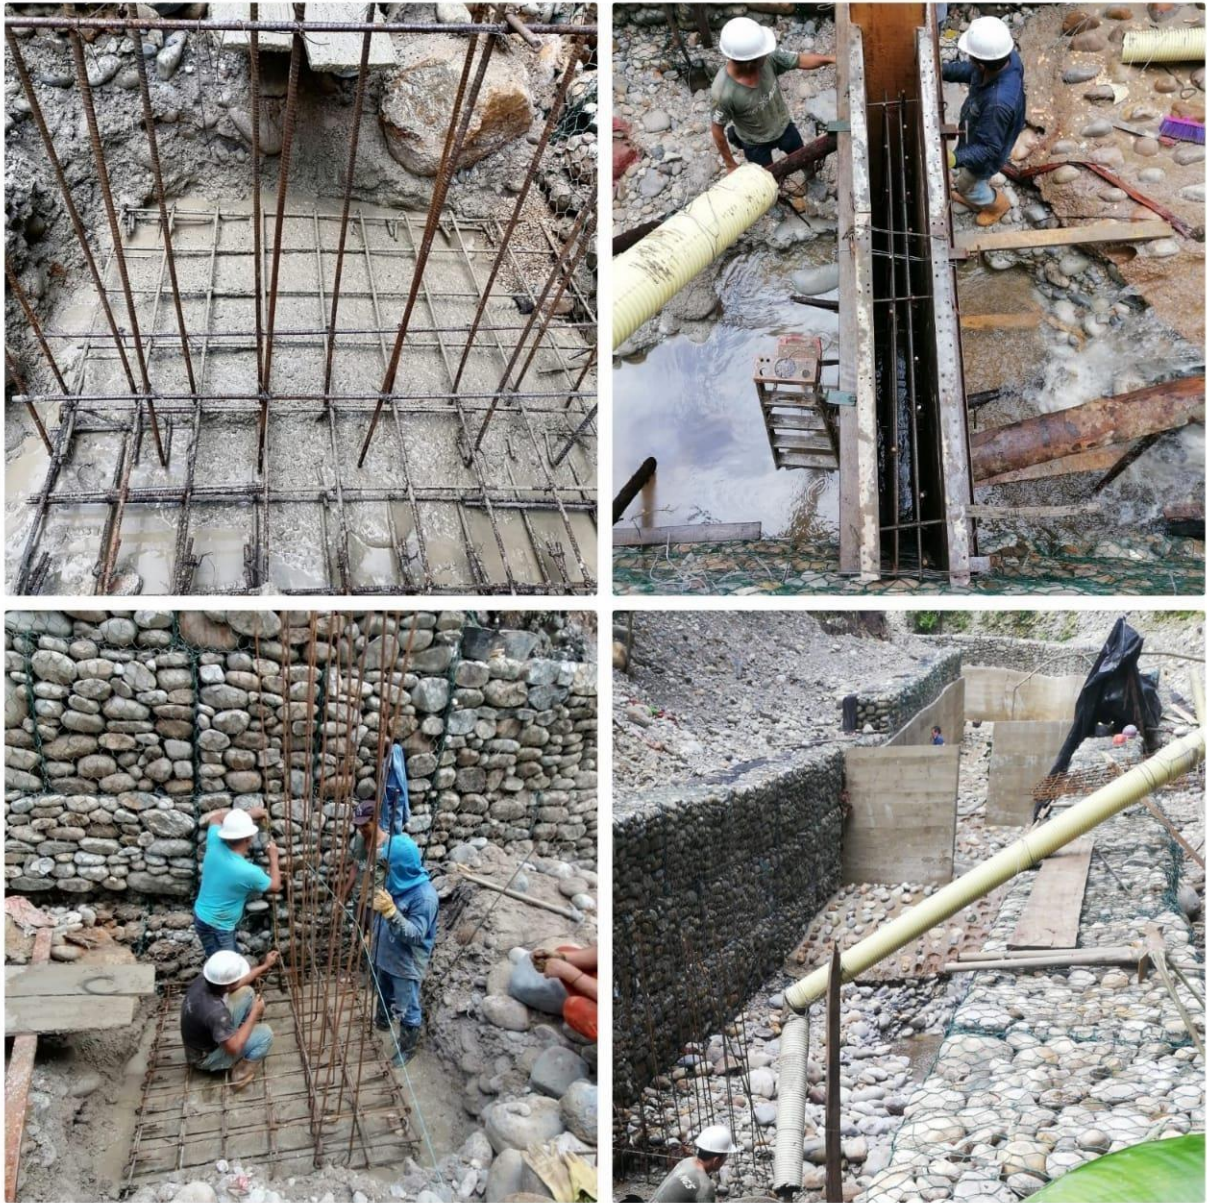
Ilustración 9. Muros disipadores de energía

Vaciado de concreto para zapatas de muros Disipador de energía.

Adicionalmente, se proyectan escaleras al inicio de la obra y pantallas de concreto en tres zonas del canal cumpliendo la función de disipadores de energía teniendo en cuenta la pendiente de la estructura.
