APOYO A LAS ACTIVIDADES DE MATENIMIENTO, ASIGNADAS POR LA
ALCALDIA DE ACACIAS – META.

CORPORACIÓN UNIVERSITARIA DEL META - UNIMETA
ESCUELA DE INGENIERÍAS
PROGRAMA INGENIERÍA CIVIL
VILLAVICENCIO

TRABAJO DE PRÁCTICAS

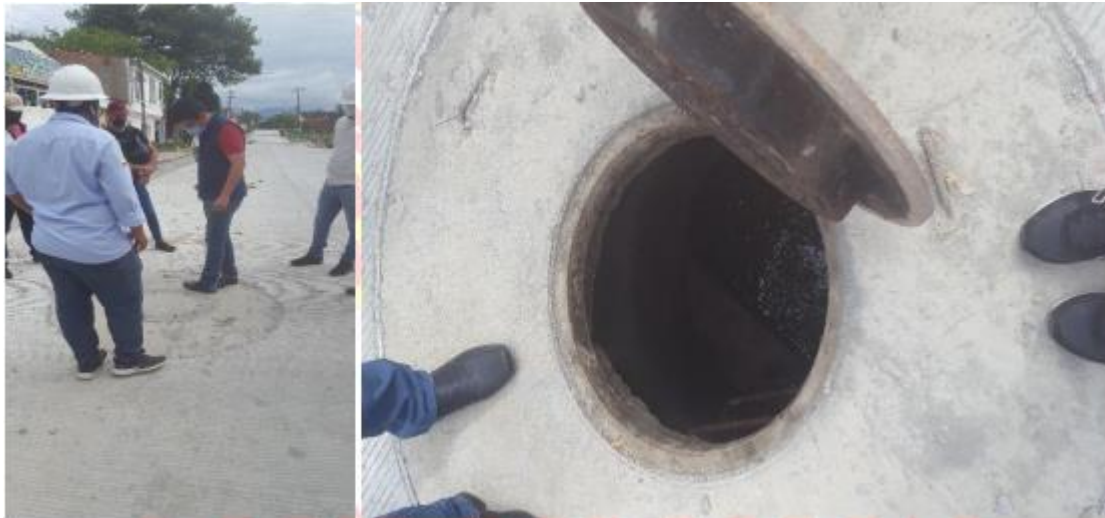
Figura 5. Pozo de Inspección
Fuente: Propia.

Observación realizada en este punto inicial de la obra fue debido a que se generaba un rebose de fluidos en diferentes casas debido a que se presenta un aumento de caudal siendo este alimentado por tubo que tiene acceso a la alcantarilla y este capta aguas lluvias, el interventor y el contratista se comprometen a realizar una cayuela la cual hará la función de disminuir el flujo y el desvío o taponamiento del tubo de aguas lluvias sin verse afectada.

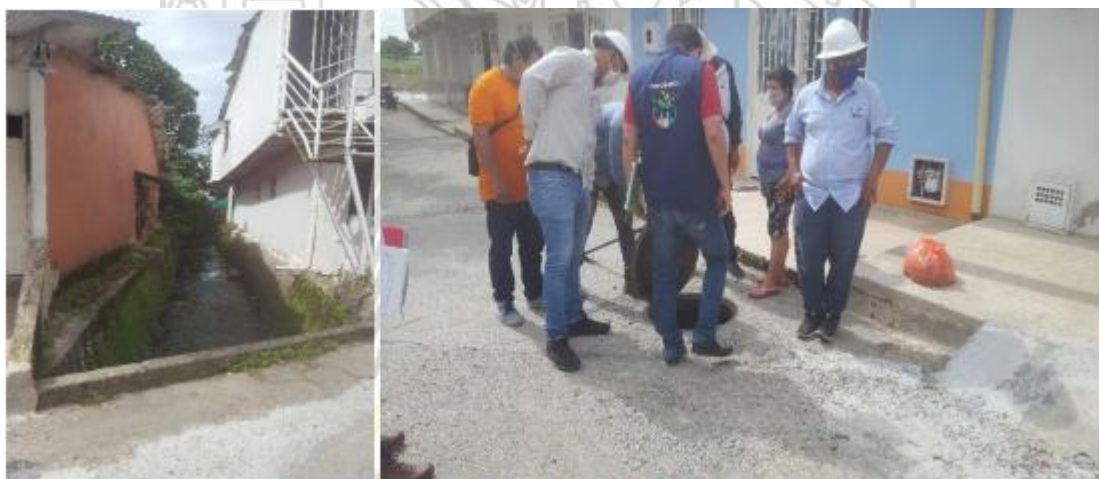
Figura 6. Tubo de canal de aguas lluvias.
Fuente: Propia.

Este tubo siendo un problema para las viviendas que se encuentra en la parte baja de la calle 19B, este canal se ha visto afectado debido a los materiales que se desechan llevando a una acumulación de residuos, generando un deterioro de las alcantarillas.

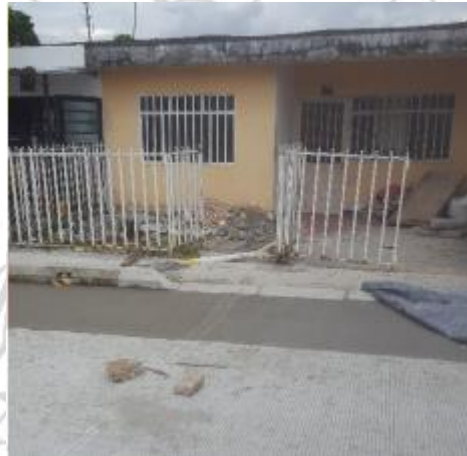
Figura 7. Cuneta.
Fuente: Propia.

Se toma las medidas de las cunetas ya que se presenta en el presupuesto de cobro para el 98% del contrato, está cuenta con malla electrosoldado y concreto haciendo que este tenga una 12 Pág. 12 de 27 pendiente en ambos sentidos permitiendo la fluidez del agua sin ser rebosada hacia la vía y las viviendas.

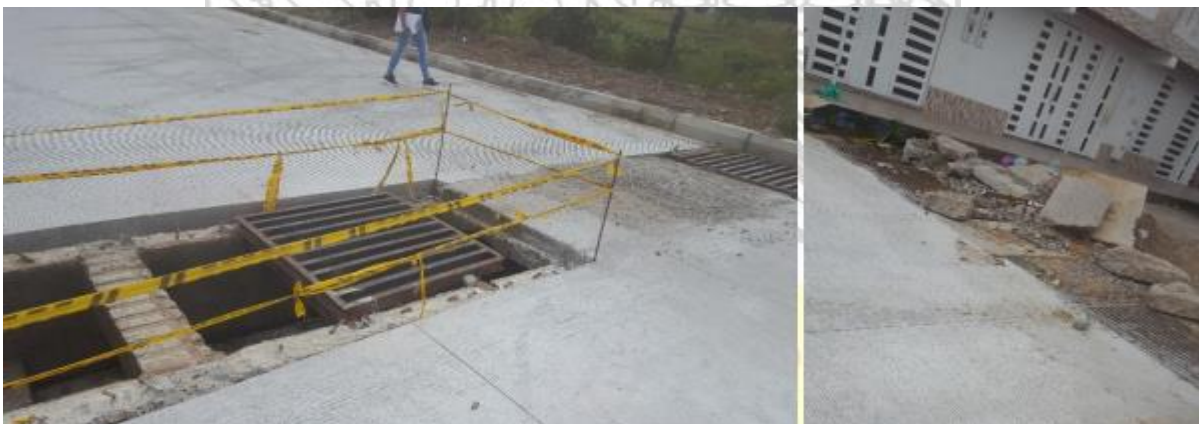
Figura 8. Reparación de rejillas.
Fuente: Propia.

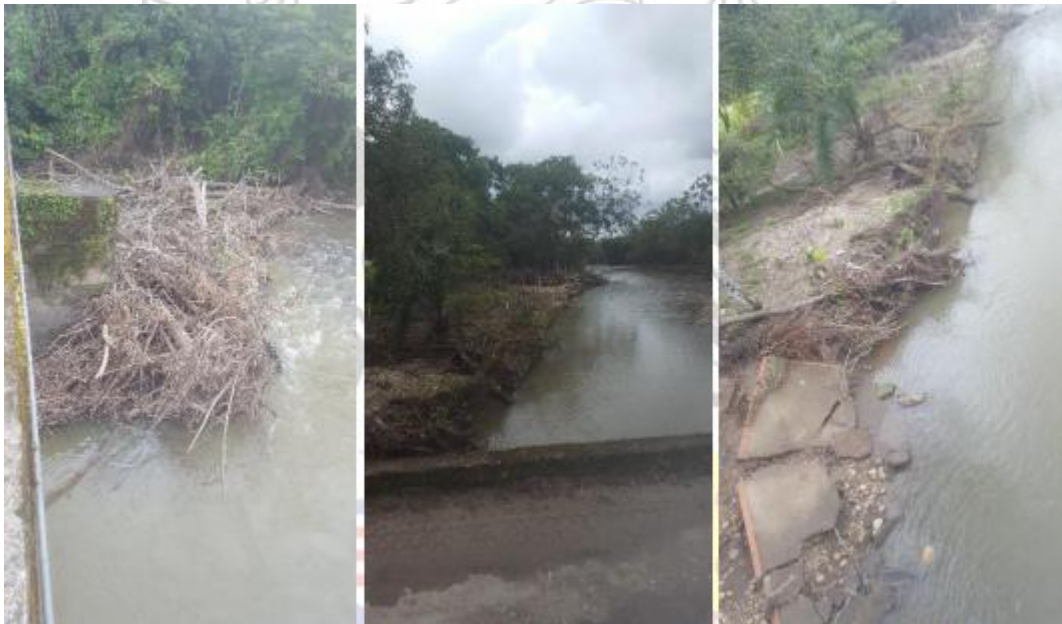
2. En cumplimiento a la solicitud requerida de la vereda quebraditas la comunidad manifiesta un alto riesgo presentado por una creciente en el río Guayuriba arrastrando material y consigo las ramas de los árboles debido a los ventarrones en los últimos días.

Figura 9. Arrastre de material en el río.

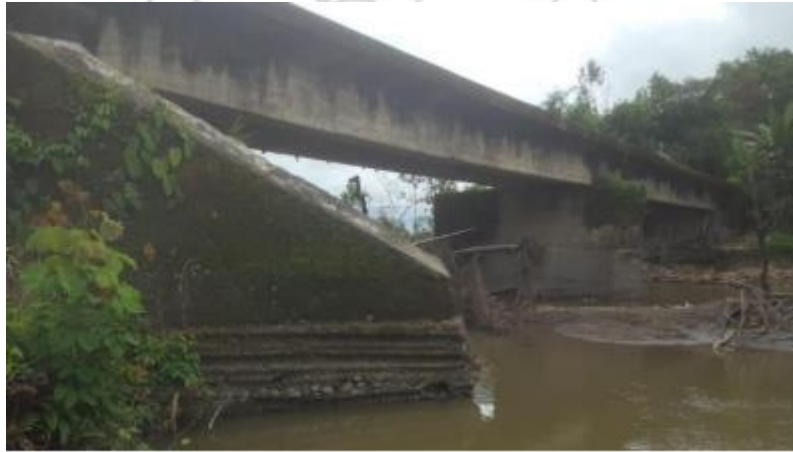
de Puerto López por medio de un puente que lleva más de 50 años, el cual su diseño fue contemplada a una carga específica, siendo esta modificada con el pasar de los años con relación al crecimiento poblacional y al paso alterno de los vehículos de carga pesada.

Figura 10. Estribo con un grado de inclinación por socavación.

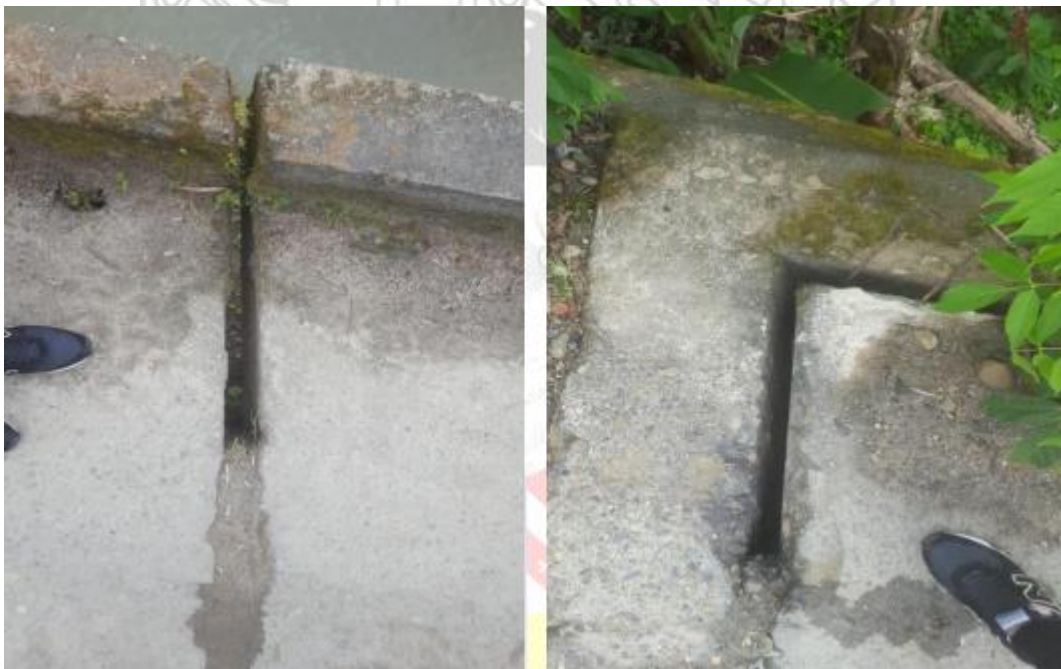
Figura 11. Separaciones de las juntas en el tablero y estribos del puente.

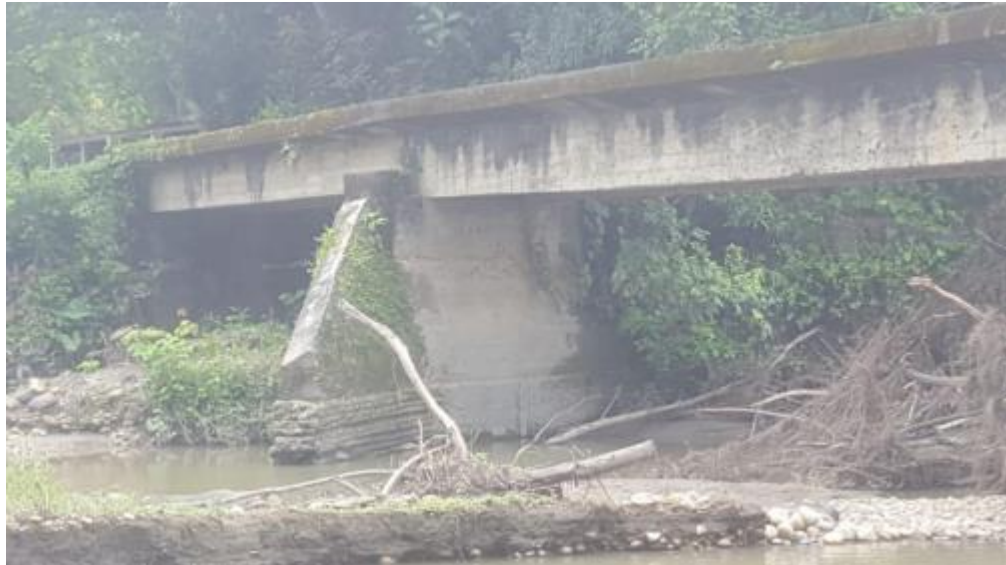
Figura 12. Estado del puente y sus afectaciones.
Fuente: Propia.

La estructura cuenta con unas patologías muy significativas demostrando el daño de la estructura y la falta de mantenimiento en el transcurso de su uso. Se puede evidenciar la separación de las juntas en el tablero y en su apoyo, es decir los estribos; estos estribos presentan una inclinación ocasionada por la socavación que presenta la estructura a causa de la excavación que realiza la creciente trayendo consigo escombros.

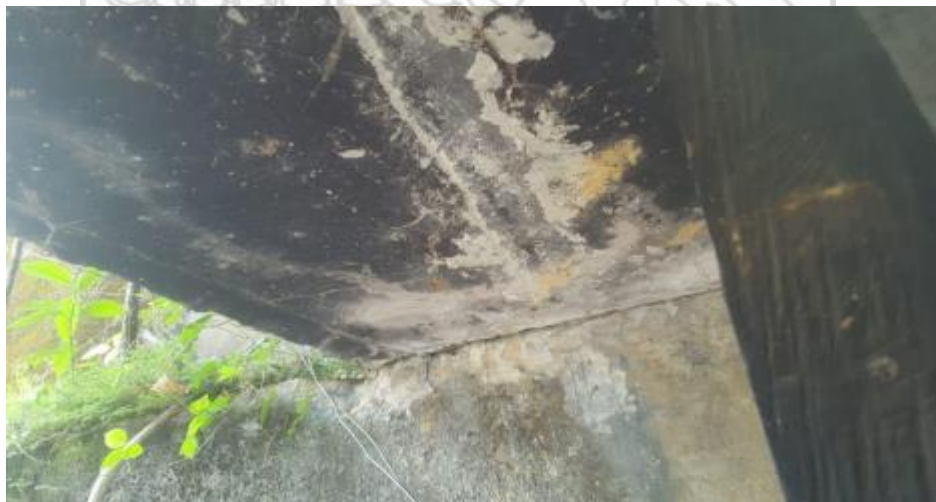
Figura 13. Oxidación en la estructura.
Fuente: Propia.

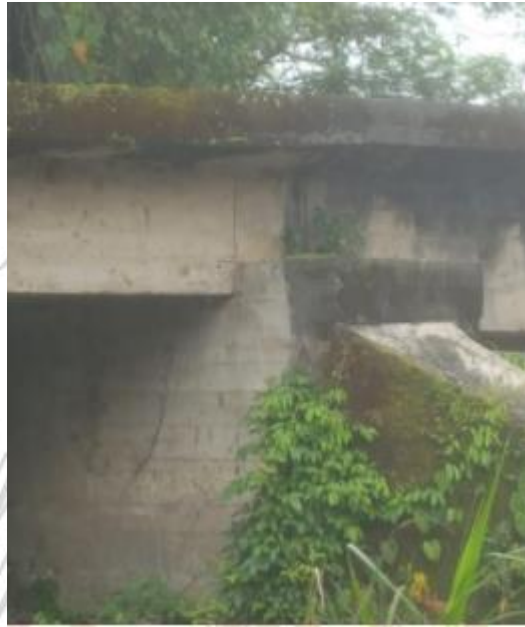
Figura 14. Dilataciones en la viga del puente.
Fuente: Propia.

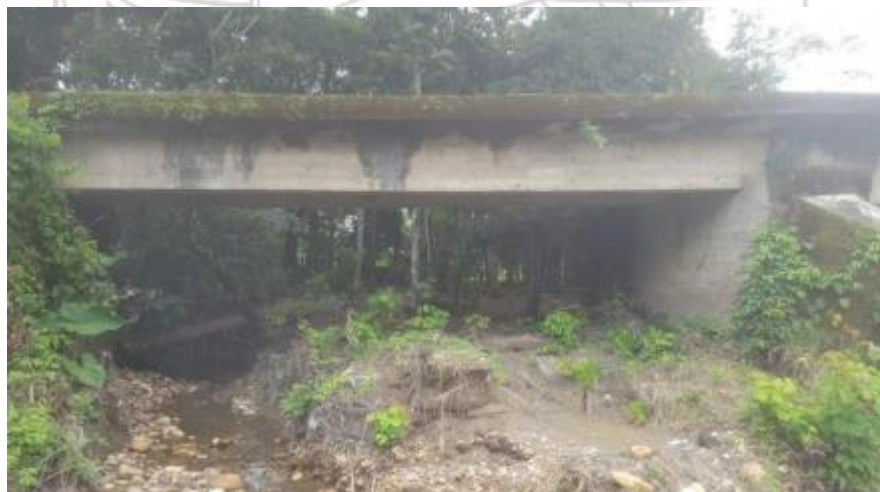
Figura 15. Ondulación de la estructura por el exceso de peso.
Fuente: Propia.

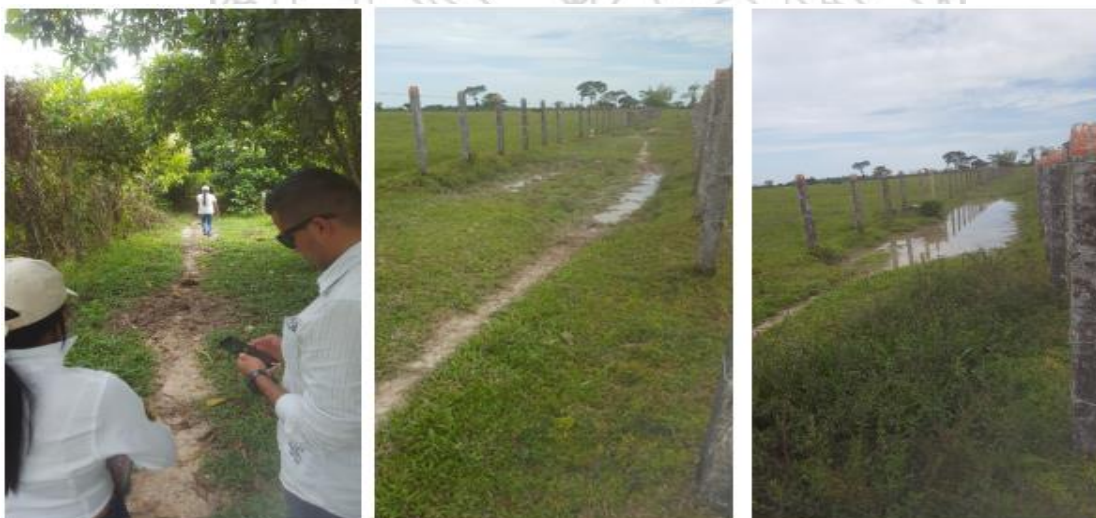
Figura 16. Acceso a la vereda.

Esta vereda genera una inundación al ingreso debido a que tiene un camino de herradura, se realizó un censo de las personas que viven en la vereda para que sea proyectada por el municipio, los dueños de la finca manifestaron que las dificultades en esta temporada de lluvia incrementan ya que deben transportasen solo en caballo para salir a carretera principal, pero que para ellos es difícil debido a que dejan a los animales al ingreso de la vereda; escuchando esto se tomó la decisión de tomar un registro fotográfico y realizar una solicitud al alcalde donde debe ser insistente el presidente de la vereda para que le sea otorgado los recursos pertinentes.

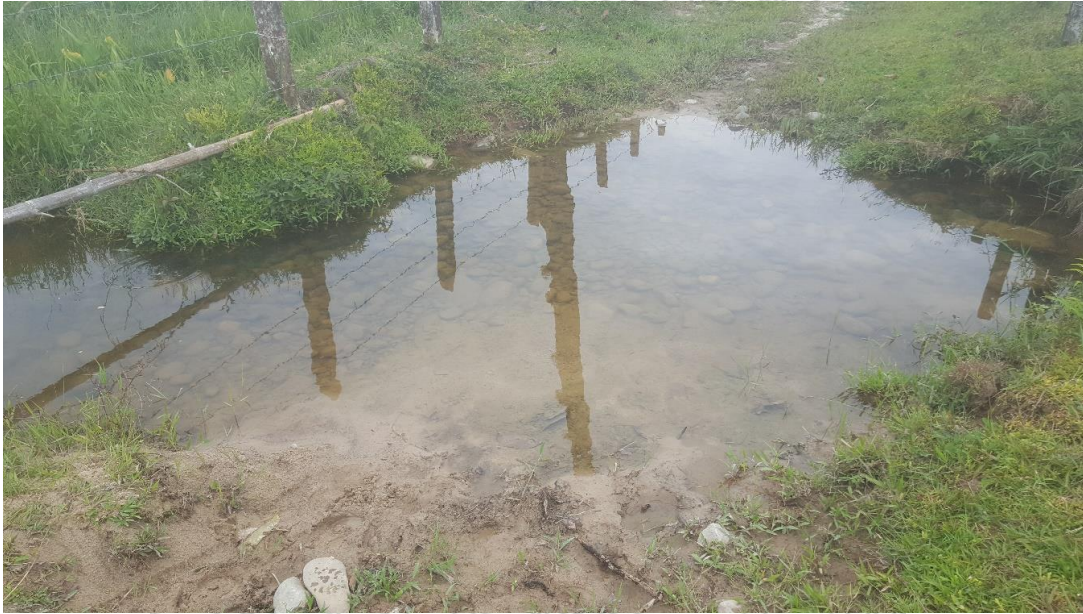
Figura 17. Aposamiento de aguas en el camellón.

También se realizó la aclaración de la comunidad con una posible construcción de gaviones debido a fenómenos que se han presentado en el transcurso de la obra.

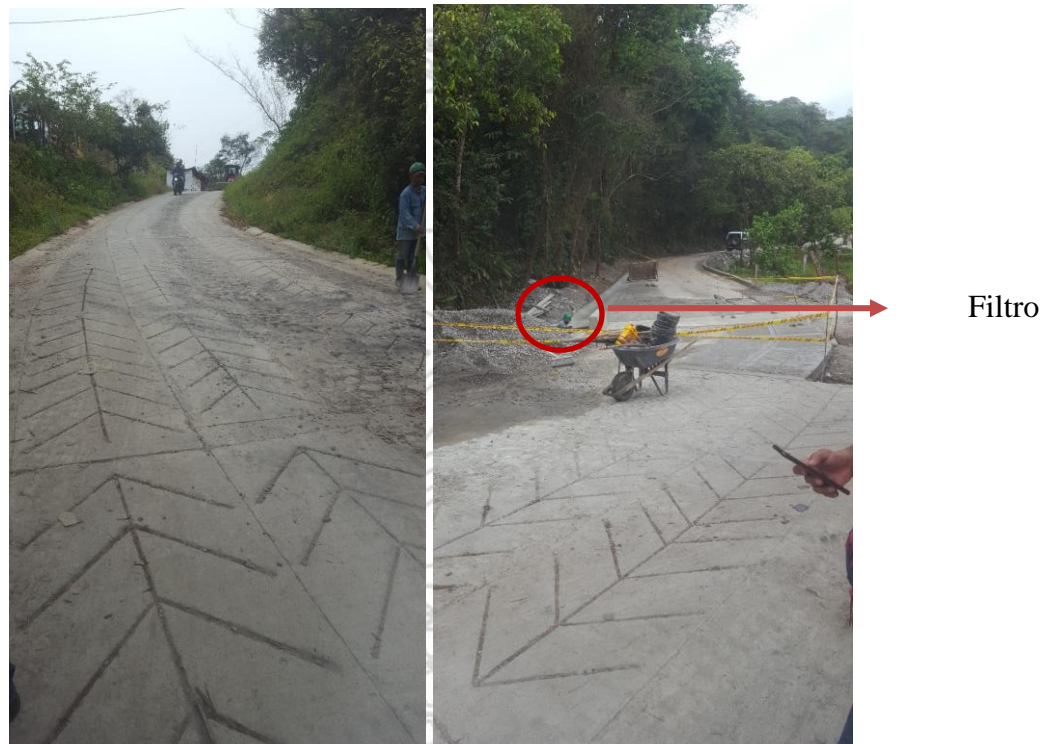
Figura 18. Avance de las placas huellas tipo 3.
Fuente: Propia

Una de las observaciones que se habían realizado anteriormente fue la ampliación de curva ya que se generaba de manera cortante privando la visual del carril contrario y poder lograr que los vehículos puedan generar un parqueo al costado para dejar pasar vehículos pesados si es el caso.

Se realizó la construcción de un filtro para evitar minimizar el agua y no genere daños a las cuentas este filtro se compuso de gravilla con un tubo PVC perforado generando la disminución de agua evitando que sea tan directa y genere daños.

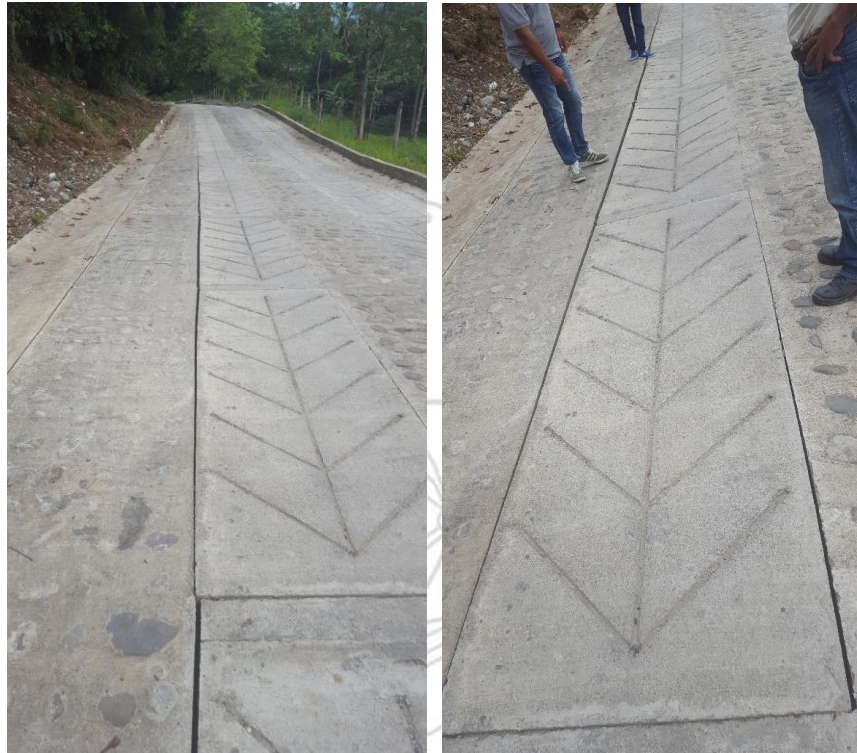
Figura 19. Separación de las juntas.
Fuente: Propia

Este levantamiento que se presentó fue debido a la socavación presentada por el terreno haciendo que las placas generaran un desplazamiento y se diera una dilatación en las juntas, este fenómeno se presenta porque se está presentando una falla debido a la humedad de la zona, por eso es de gran importancia se realicen unos gaviones pero la comunidad se niega debido a que debe ceder un fragmento del terreno pero es importante ya que al realizar esta estructura hace que no se presente daños en la vía y para ellos mismos.

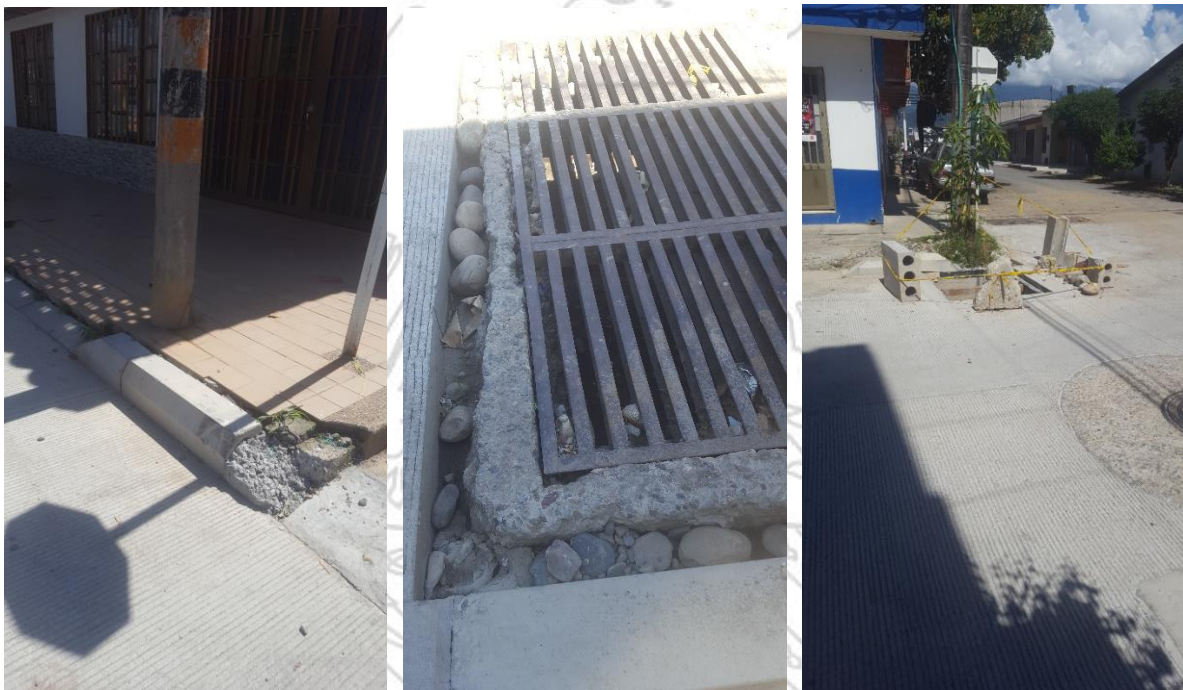
*Figura 20. Faltantes de contrato.
Fuente: Propia*

Estos pendientes pueden llevar a no realizar la liquidación del proyecto ya que se encuentra suscrito dentro de él los arreglos de las rejillas y demás compromisos que estos hayan realizado con la comunidad por medio de las actas realizadas en cada una de las visitas.

Se puede evidenciar que hace falta algunos pendientes recomendados y estipulados con la personería y comunidad.

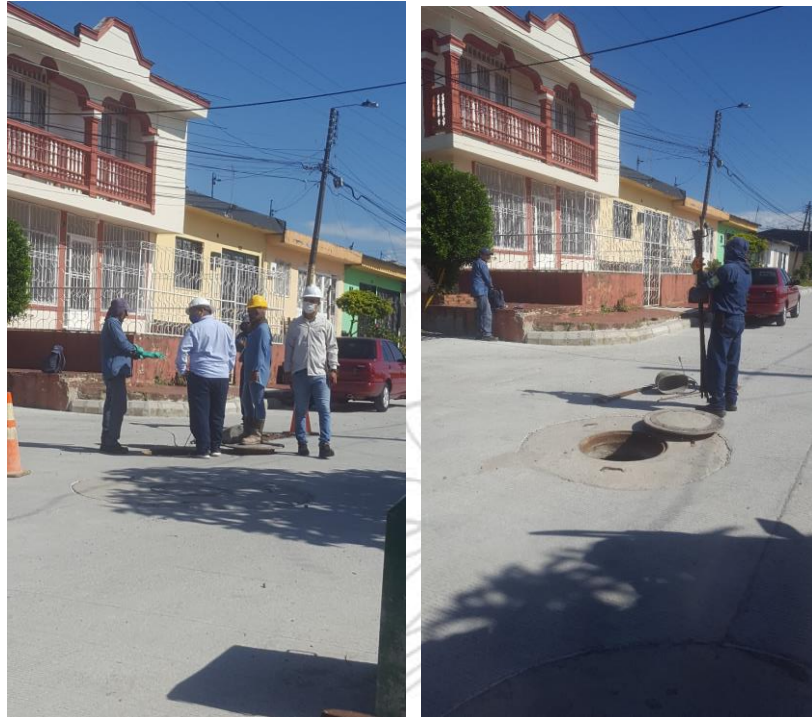
*Figura 21. Limpieza de alcantarillado.
Fuente: Propia*

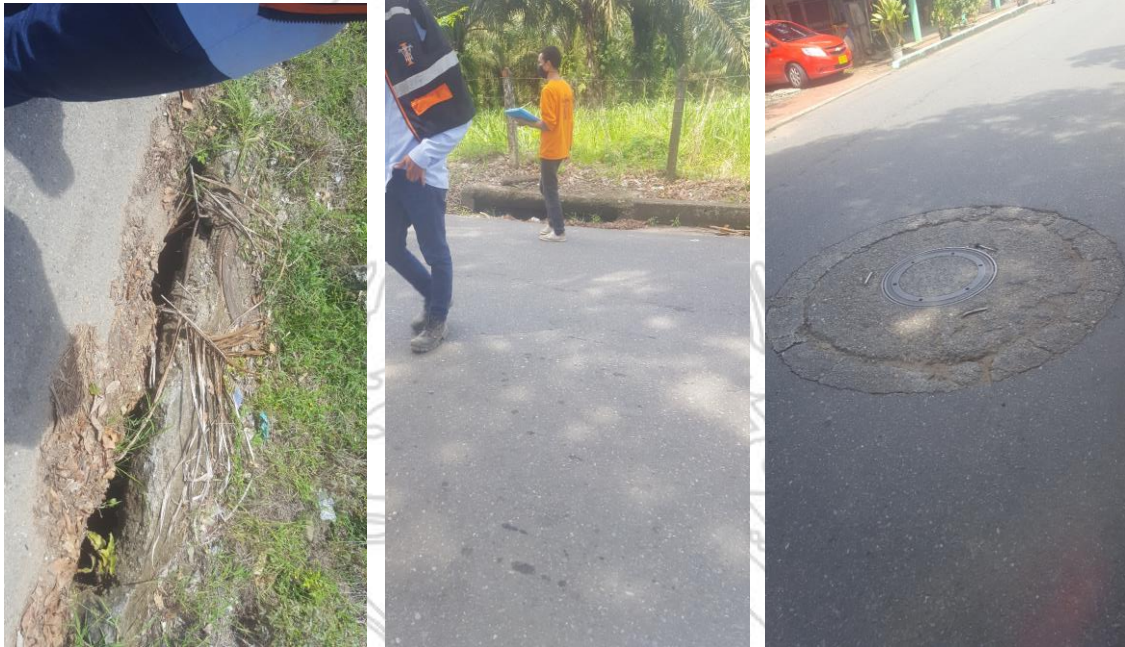
Figura 22. Estado actual de la vía.
Fuente: Propia

Se presentaron varias anotaciones donde se ven las alcantarillas con un alto grado de deterioro, sumideros de recolección de agua lluvias tapados por la naturaleza, varios resaltos en la vía, presentación de rizado en la pavimentación y fisuras que son visibles, cunetas en mal estado y de igual manera tapadas por la naturaleza.

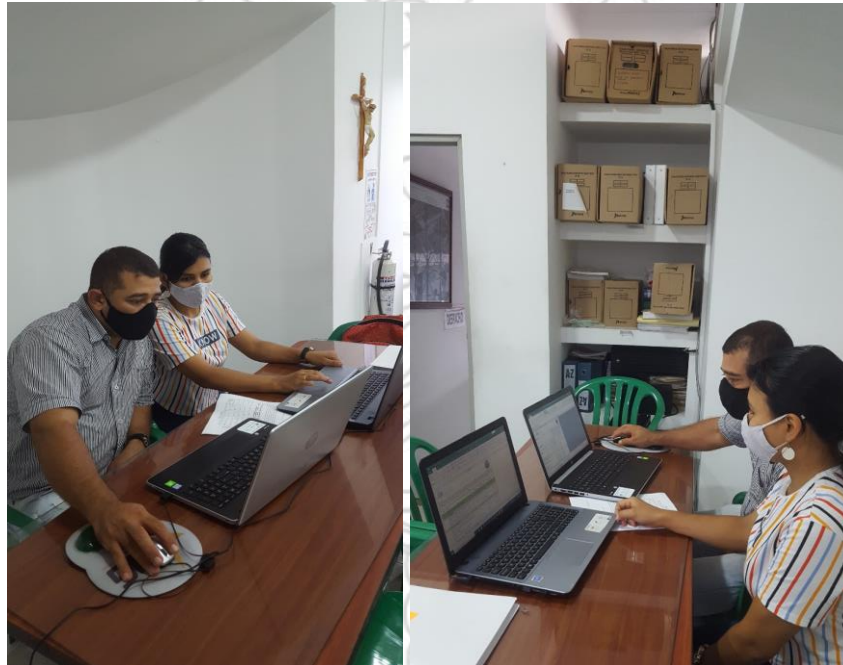
Figura 23. Realización de los presupuestos y cálculos.
Fuente: Propia

8. Verificación de los presupuestos conformados por la Agencia de Infraestructura del Meta (AIM) para llevar a cabo los Análisis de Precios Unitarios (APU) para los proyectos que se realizarán en cinco veredas con un tramo de 2 km cada una.

Se realizó en compañía del ingeniero John Jairo Restrepo la actualización de estos presupuestos siendo de gran importancia para la aprobación de los proyectos y direccionamiento a los recursos pertinentes que garanticen el desarrollo y ejecución de la obra.

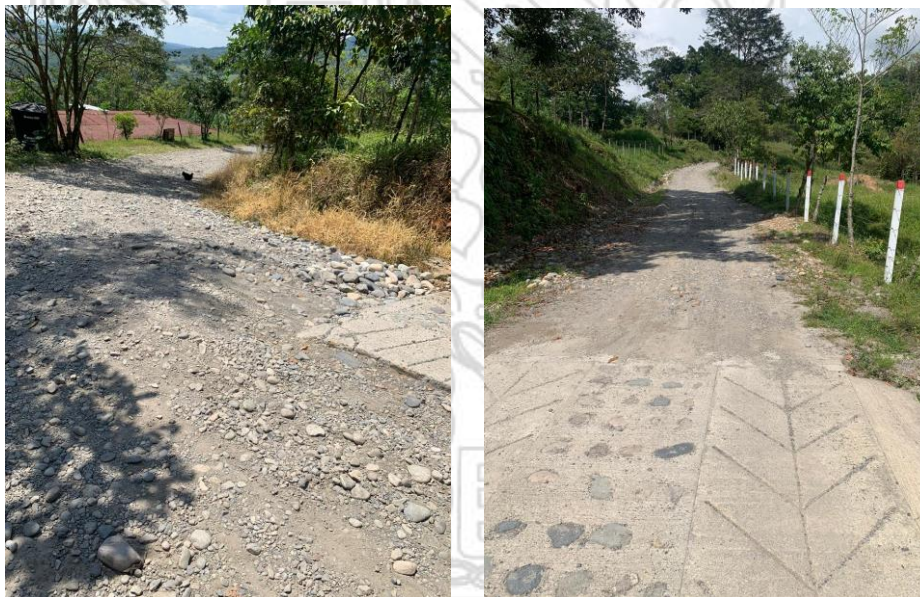
Figura 28. Visita técnica
Fuente: Propia

9. Estructuración de proyectos veredales con un mejoramiento y construcción de Placa Huellas de tres sectores los cuales son sitios turísticos generando un beneficio para la economía del municipio, debido a que estas veredas son productoras de algunos cultivos que ayudan al desarrollo, implementando mano de obra.

Se realizó el reconocimiento de las vías cantidad de sectores a intervenir y zonas de construcción de box culvert y cunetas con respecto a la secuencia de las placas huellas existentes.

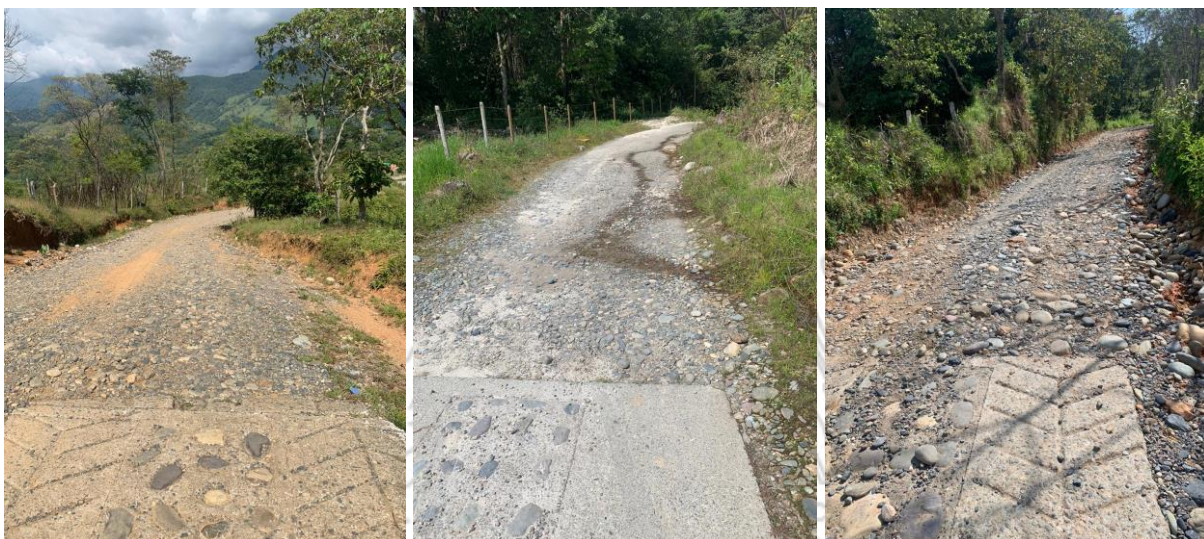
Figura 29. Estado vial de las veredas.

La deficiente intercomunicación terrestre de las vías terciarias de los municipios genera efectos negativos en la productividad y competitividad de la región. De esta manera se presenta congestión en las vías por los pasos restringidos, aumento de los tiempos de viaje y un efecto directo en el incremento de los costos de operación.

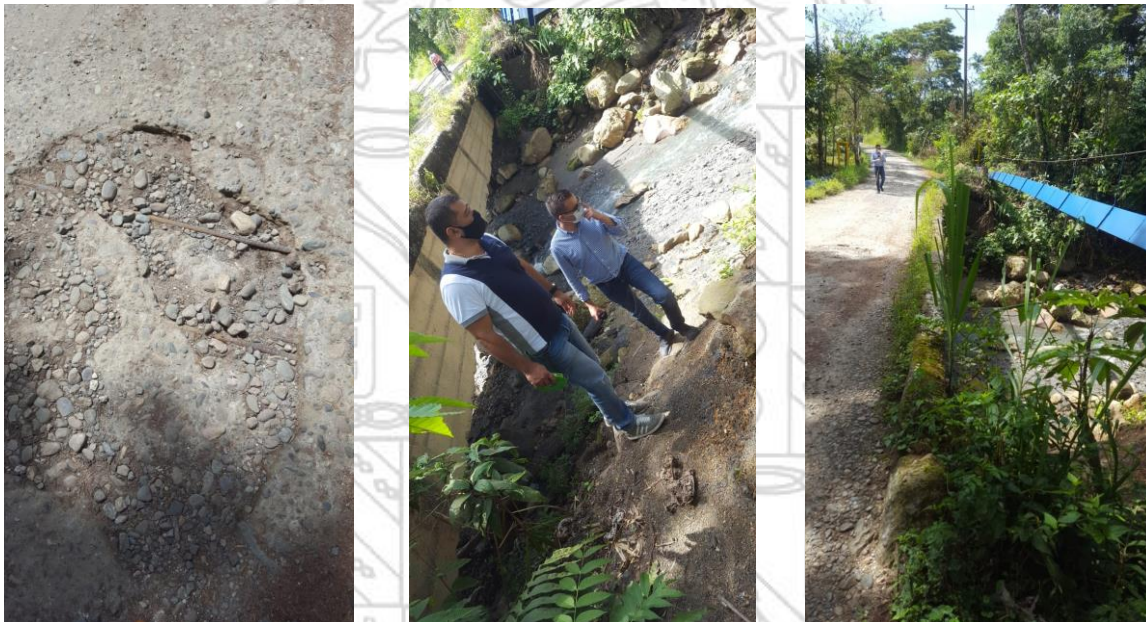
10. Acompañamiento al sector de la vereda cobalto el cual se genera una intervención vial con posible construcción de un puente, debido a que el existente se encuentra deteriorado por sus años de uso y fuertes afectaciones por las temporadas de lluvia trayendo consigo materiales de magnitudes significativas causando daños en los estribos.

Figura 30. Estado actual del puente de la Vereda Cobalto.

Se realiza la observación de esta estructura debido a que tiene daños en los cimientos y desgaste en el tablero siendo de tal manera visible el refuerzo y desgaste del concreto, cabe resaltar que el refuerzo usado en esta construcción es de hierro liso.
