Informe de práctica laboral para optar el grado de ingeniería civil

**Desarrollo de la práctica laboral en la empresa Transportes y Obras ASB S.A.S
como auxiliar de ingeniería**

Informe práctica laboral

En la práctica laboral el cargo asignado fue Auxiliar de ingeniería durante la construcción de una vía local en pavimento rígido de 547 metros de longitud ubicada en la calle 5 del municipio de Restrepo en el departamento del Meta, las principales funciones incluían:

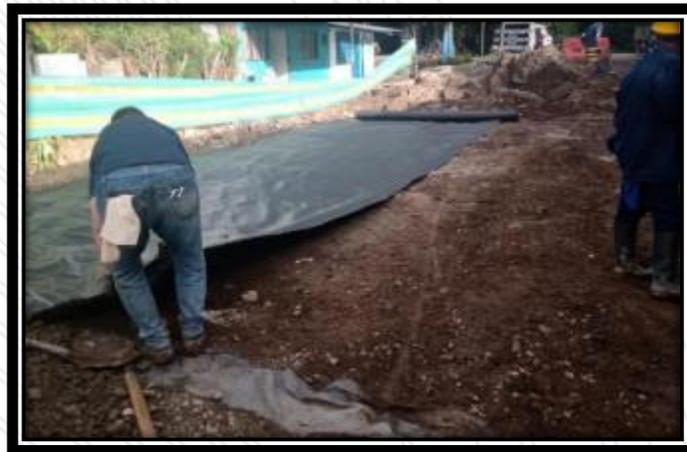
Figure 4

- Mi aporte como practicante para la construcción de una futura vía donde la subrasante se compone de suelos blandos o finos y en donde se utilizó para la estabilización del mismo solamente un geotextil tejido y nos dimos cuenta que cuando se presentó una fuerte lluvia el agua fue drenada por los bordes de la vía que no tenían geotextil, lo se produjo expansión en el material de la subrasante que género que se levantara el geotextil y la sub base por el hinchamiento presentado en sus espacios entre partículas (Laboret, 2018).

Instalación del geotextil

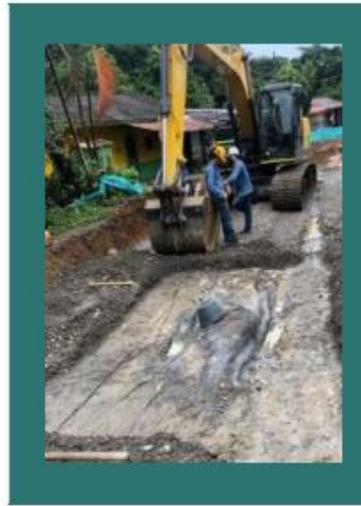
Figure 6

El geotextil tejido es un buen elemento para actuar como refuerzo y estabilizador de la subrasante ya que evita el drenaje de las aguas superficiales y genera fuerzas de control para el peso propio de la estructura, pero no es totalmente satisfactorio ya que el geotextil no cubre completamente la subrasante y dichas aguas pueden filtrarse por los bordes de la vía, lo que ocasiona el fenómeno de la expansión en las partículas que conforman el suelo y posteriormente fallos en la estructura de pavimento o fisuras en la losa.

Para mejorar una subrasante de suelo blando es recomendable adicionar algún material granular, lo que compensará el control de fallas que genera el geotextil tejido ya que se mitigará la expansión del suelo que la compone y aumentará la capacidad portante del suelo.

La adición del material granular puede compensar la estabilidad que genera el geotextil tejido para evitar la expansión que se observa en la ilustración y daños a largo plazo en la estructura.

El mejoramiento de la subrasante se puede realizar de diferentes formas según sea el caso de las características del material que la conforma, como se utilizó un geotextil tejido para la estabilización de la misma pero se presentó una falla notoria durante la conformación de la subbase granular de la estructura del pavimento, se podría complementar dicha estabilización siguiendo las indicaciones que nos establece el INVIAS en el numeral 230.4.4 en donde se habla del mejoramiento de la subrasante empleando únicamente material adicionado. (INVIAS, 2015)

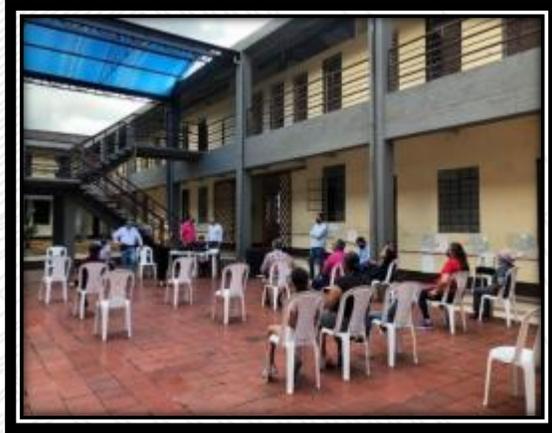
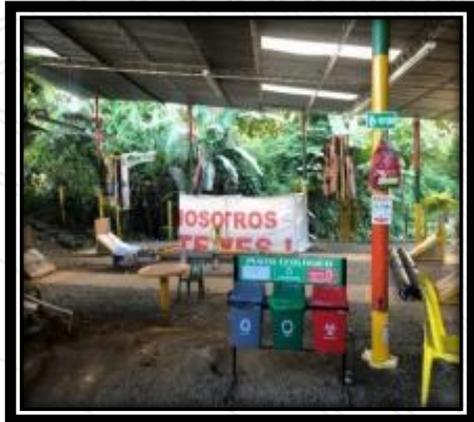
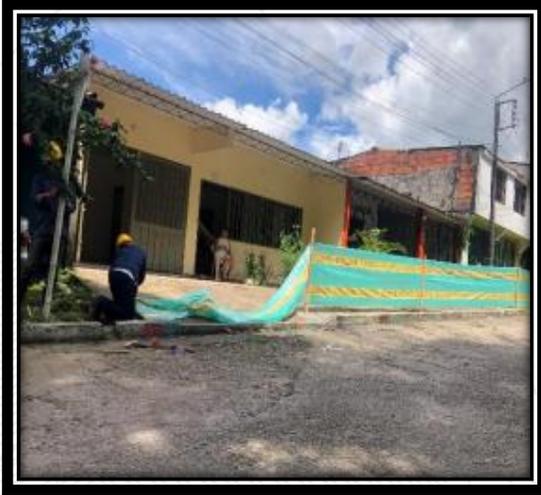
Se socializó con la comunidad aledaña el proyecto a realizar, además de ello, se adecuó el campamento con el respectivo protocolo de bioseguridad y se realizó el cerramiento con poli-sombra

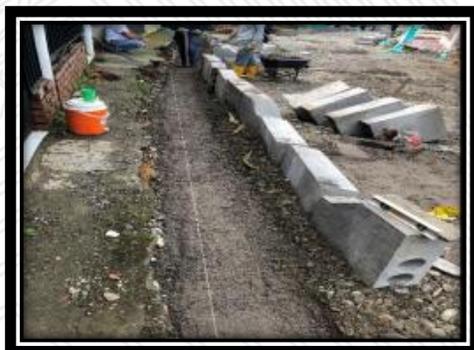
Figure 33

Localización y replanteo para posterior
instalación y emboquillado de sardineles

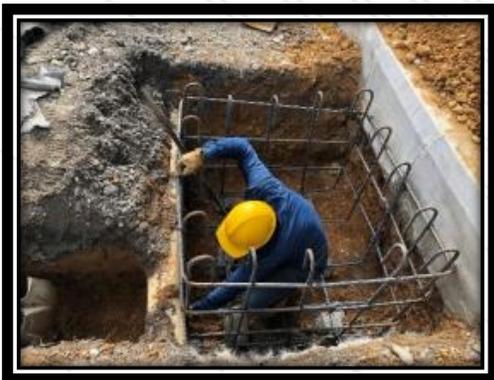
Figure 37

Amarre del acero figurado para el refuerzo en la construcción de los sumideros y chequeo en la instalación de tubería en PVC y de formaleta para la construcción de nuevos sumideros en ambos bordes de la calle 5.

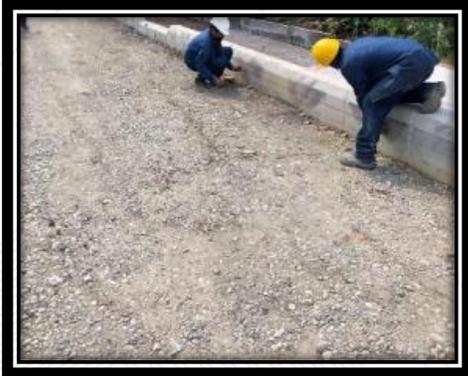
Figure 45

Supervisión del cimbrado de los niveles correspondientes para la fundida de la losa de concreto en los tramos de los andenes y de la vía faltantes en ambos bordes de la vía desde la K0+000 hasta la K0+170

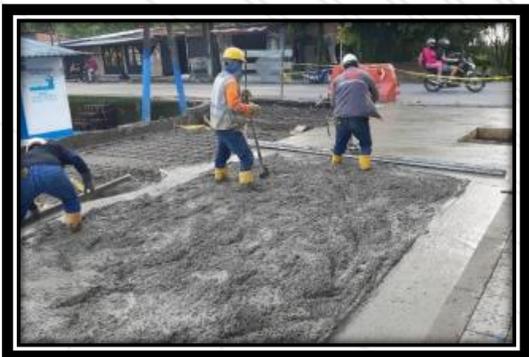
Figure 47

Fundida de la losa de concreto de la estructura del pavimento rígido en el borde derecho de la vía, además registré en el referente de cada una de las mixer la hora de llegada a la obra, de inicio y fin de descargue y de salida de la obra

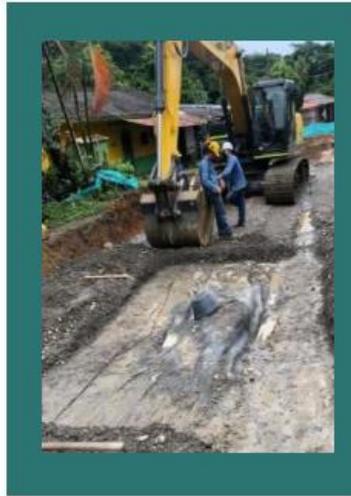
El geotextil tejido es un buen elemento para actuar como refuerzo y estabilizador de la subrasante ya que evita el drenaje de las aguas superficiales y genera fuerzas de control para el peso propio de la estructura, pero no es totalmente satisfactorio ya que el geotextil no cubre completamente la subrasante y dichas aguas pueden filtrarse por los bordes de la vía, lo que ocasiona el fenómeno de la expansión en las partículas que conforman el suelo y posteriormente fallos en la estructura de pavimento o fisuras en la losa.

Para mejorar una subrasante de suelo blando es recomendable adicionar algún material granular, lo que compensará el control de fallas que genera el geotextil tejido ya que se mitigará la expansión del suelo que la compone y aumentará la capacidad portante del suelo.

La adición del material granular puede compensar la estabilidad que genera el geotextil tejido para evitar la expansión que se observa en la ilustración y daños a largo plazo en la estructura.
